グリオキザール樹脂処理木材の野外杭試験

Field stake test of wood treated with glyoxal resin

奈良県森林技術センターで開発したグリオキザール樹脂処理木材の耐朽性および耐蟻性の評価を、野外杭試験により実施した。150℃で反応させた場合、同処理は耐朽性や耐蟻性の発現に有効であることが示唆された。9.0%という比較的低濃度の樹脂水溶液で処理したときにも、10年以上の耐朽性がある一方で、120℃以下の温度で処理をした場合、樹脂の不溶化は進むものの、木材成分との反応は充分ではないためか、高い耐朽性は発現しなかった。

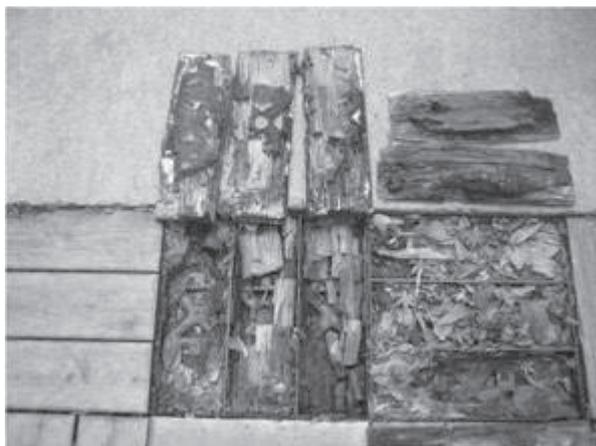
ところで、国際交流プラザは2004年3月に竣工し、定期的に点検がなされている⁴⁾。当初の計画では10年以上の耐用年数を見込んでいたが、5~6年を経過した時点から舗道材の一部に腐朽が原因と思われる損傷が認められるようになった(図4)。製造工程の詳細は把握していないが、製品のサイズに切削した気乾木材(長さ

330mm×巾109mm×厚さ48mmのスギ、ヒノキ、カラマツ材)に対して、およそ20%濃度の樹脂水溶液を300kg/m³以上加圧注入した後、120℃程度で反応させたと記憶している。図4の写真から分かるように、腐朽は内部だけではなく裏面にも及んでいることから、樹脂水溶液の未注入部分のみが腐朽したとは考えられない。したがって、一部とはいえ想定より早く舗道材が劣化した原因は、樹脂と木材成分との反応不足か、液の濃度不足のいずれかであると推量される。

図4 奈良女子大学国際交流プラザの木製舗道材の腐朽劣化（施工後6年経過）

当センターで開発したグリオキザール樹脂処理木材の耐朽性および耐蟻性の評価を、野外杭試験により実施した。150℃で反応させた場合、同処理は耐朽性や耐蟻性の発現に有効であることが示唆された。9.0%という比較的濃度の樹脂水溶液で処理したときにも、10年以上の耐朽性がある一方で、120℃以下の温度で処理をした場合、樹脂の不溶化は進むものの、木材成分との反応は充分ではないためか、高い耐朽性は発現しなかった。奈良女子大学の国際交流プラザの木製舗道材の一部が、想定していた耐用年数よりも短期間で腐朽、破損したのは反応温度の不足が主たる原因と考えられる。
