シカ防護柵の設置不良および破損事例とその対策

若山 学

ニホンジカによる造林地の植栽木への加害に対する防除方法のひとつとして、県内各地に設置されている防護柵について設置不良と破損状況の実態を調査した。設置不良および破損状況は主に4つに分けられ、それらの事例と対策について紹介した。

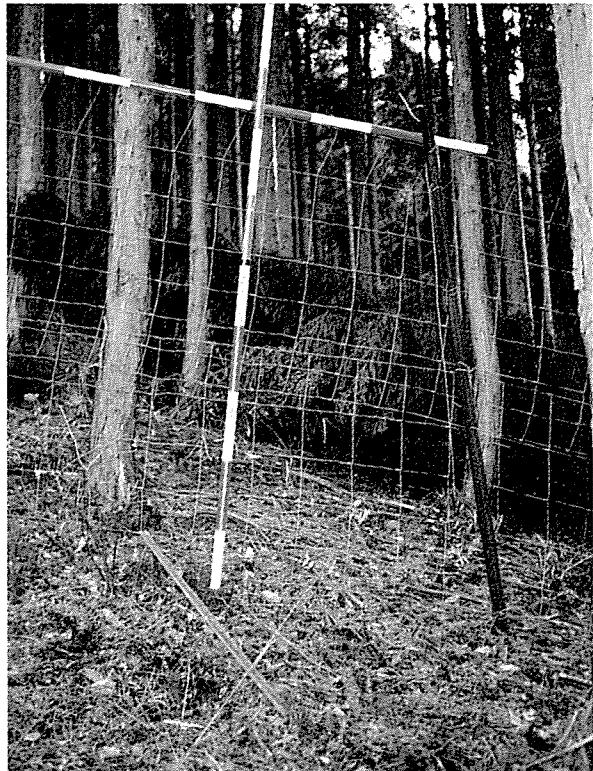
図1 格子状金網、鉄製L型資材が使用されている防護柵
(網、支柱は強固なものであるが、高さは約1.5mとやや低い。)

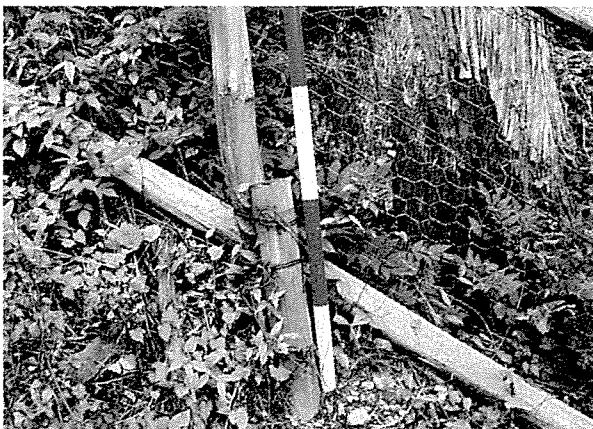
図2 六角形金網、木製支柱が使用されている防護柵
(支柱や網のアンカーに間伐材等の木材が使用されている。)

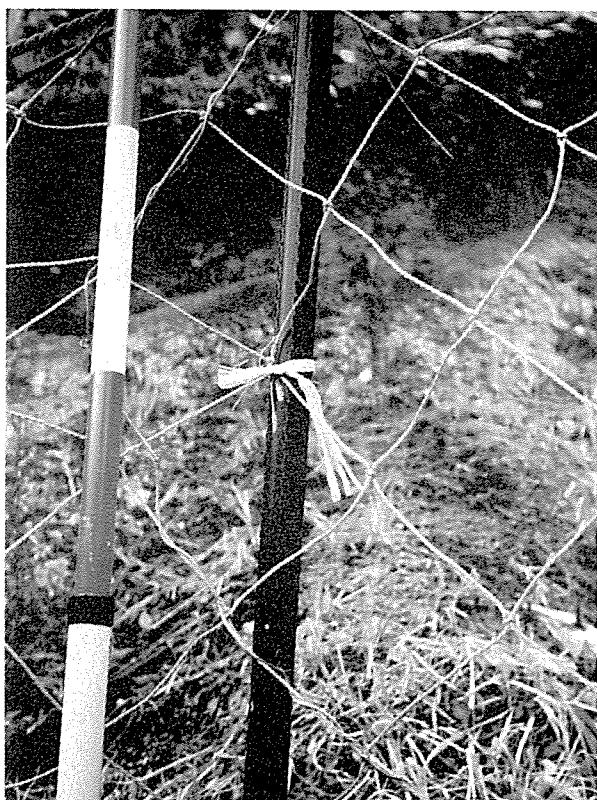
図3 合成繊維ネット、軽量化鉄パイプが使用されている防護柵
(網はポリエチレンにステンレス線を編み込んだものである。)

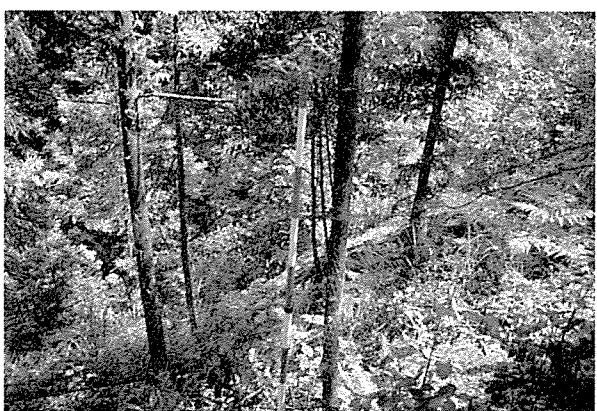
図4 農業用防風ネットと立木が使用されている防護柵
(網の下部は六角形金網で強化し、支柱は立木を利用している。高さは2m以上ある。)

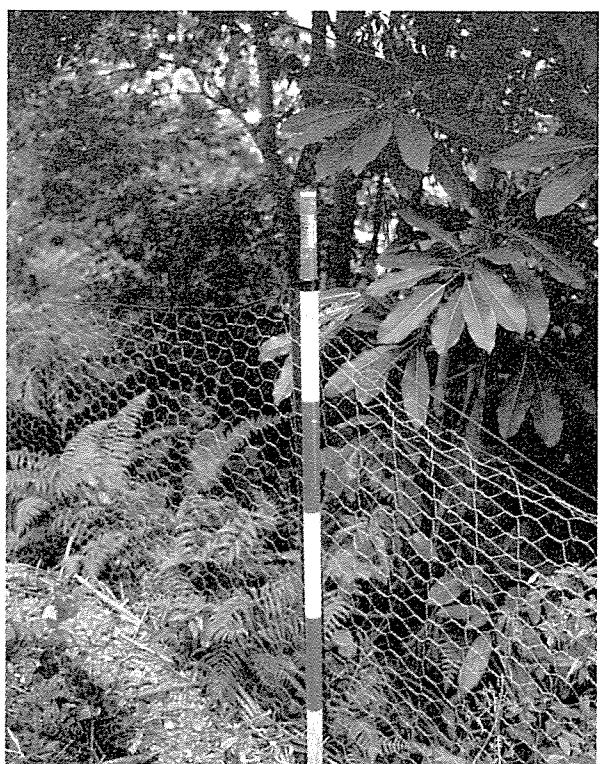
図7 高さ1mの防護柵 (シカは容易に越えることができる。)

調査した防護柵の多くは高さ1.5~2.0mであった(図1、4)が、なかには、1.0m程度というものがあった(図7)。また、柵の高さは高くても急傾斜地に設置されている場合には、防護柵の斜面上部側に少し移動するだけで、シカが容易に乗り越えることができるようになる場

合があった(図8)。シカの跳躍力は肩高の約2倍はあるといわれており¹⁾、防護柵の高さはシカの場合1.9mが標準であるといわれている³⁾。よって防護柵の高さは傾斜の緩いところで必ず2mを確保して設置し、急傾斜地に防護柵を設置する場合は、傾斜角度を考慮して更に高い柵を設置する必要がある。

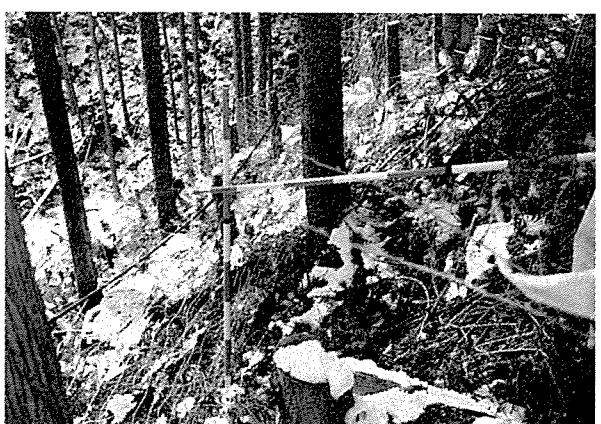
図8 急傾斜地に設置された防護柵
(高さが1.2m程度と低いだけでなく、少し斜面上部に移動するだけで障壁としての高さが保てなくなる。)

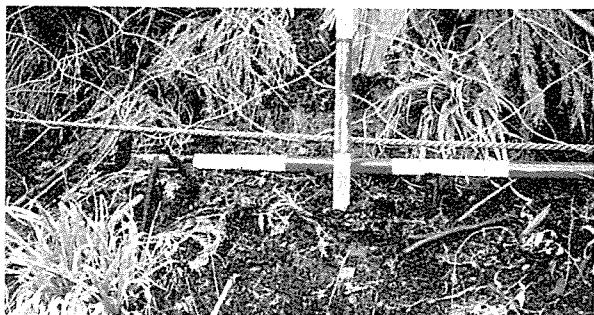
図9 アンカーがはずれて網と地面に隙間が生じた防護柵

図9は網がアンカーからはずれている事例である。図10はシカが潜り抜けてできたものと考えられる事例である。シカは網と地面の間隔が20cm以上あると潜り抜けることができる⁴⁾。一度生じた隙間は修理されるまでシカの通り道となる。この対策としては、網と地面を固定するアンカーをより強固なものにする、固定の間隔を狭めること等が考えられる。また、網を外側に数十センチ程度垂らすことも対策として考えられよう(図11)。千葉県での一例では元の網と地面とに隙間があった場合には、新たに海苔網を重ねて隙間を狭めている⁴⁾。

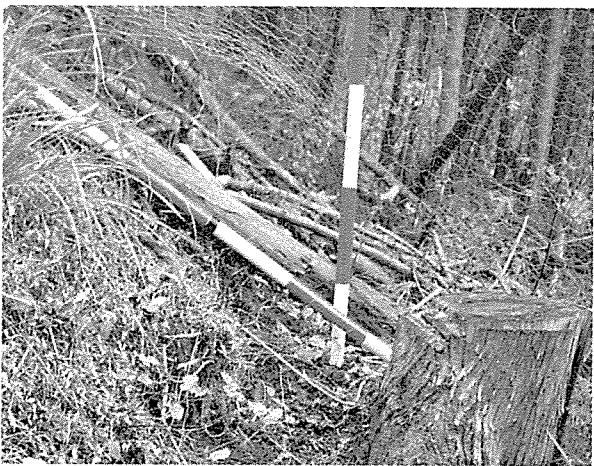
図10 シカが潜り抜けて網と地面に大きな隙間が生じた防護柵
(一度生じた隙間はシカの通路となるので修理が必要。)

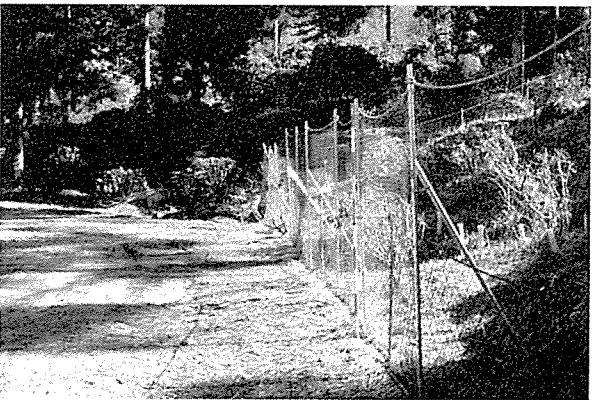
図11 合成繊維ネット、鉄パイプが使用されている典型的な防護柵
(高さは2m程度確保し、網を外側に数十センチ程度垂らし、シカの潜りぬけ対策もなされている。アンカーはプラスチックペグを使用。)

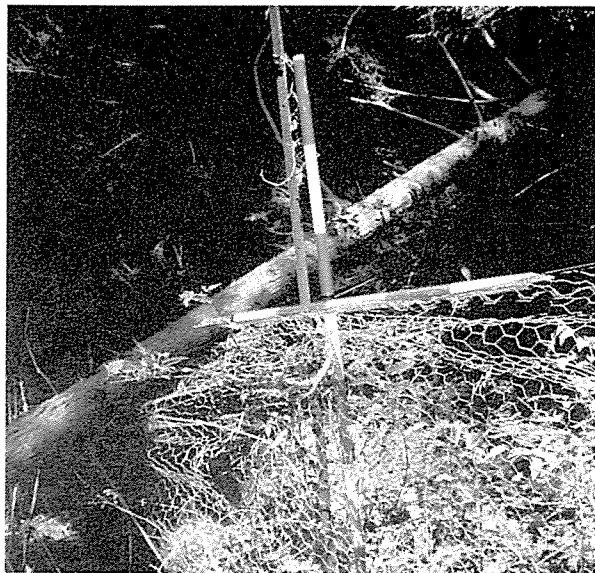
図12 倒木によって破損した防護柵
(網が破損しているだけで、支柱もろとも倒壊することができる。破損箇所はシカの通路となるので修理が必要。)

これは防護柵に隣接する立木が防護柵の上に倒れ、網や支柱が破損する事例である(図12)。発生原因としては台風等の強風によるものや立ち枯れが考えられる。この破損の対策としては防護柵近辺の枯死木や曲がったまま立っている台風被害木の除去、見回りによる破損場所の早期発見・修理が考えられる。

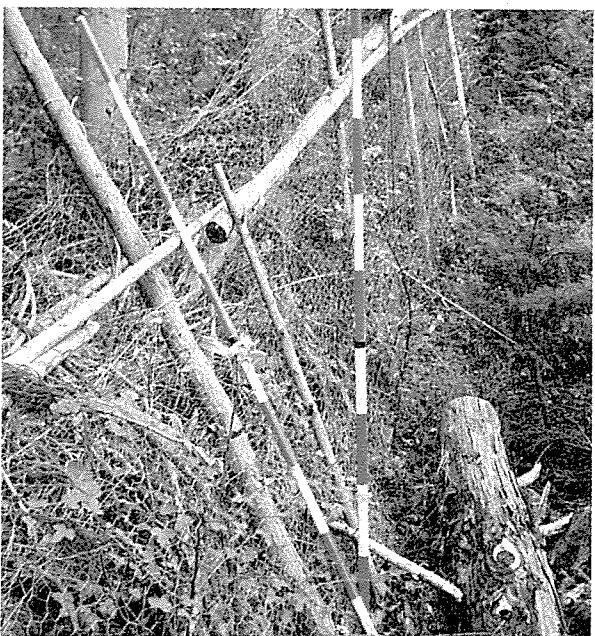
図13 木製の支柱が腐朽して傾いた防護柵
(放置したままではシカが新入するので修理が必要。)

間伐材等を利用した支柱では、腐朽に注意する必要がある。図13は支柱が腐朽して柵が倒れた事例である。木製の支柱は鉄製の支柱よりも耐用年数が短いので、間伐材等を利用した支柱では、腐朽する前に交換する必要がある。
