# 植生保護柵の状況と柵内枯死木について

#### 1. 植生保護柵の状況

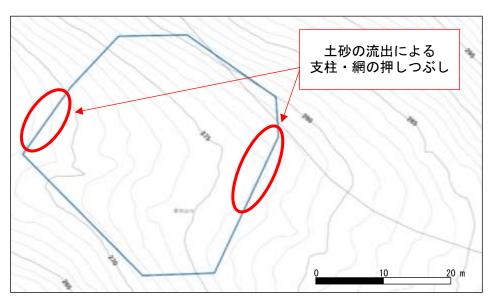
図4 「春日山16-2」植生保護柵模式図 出典:平成29年度航空レーザー測量成果に基づく地形図に情報を付加したもの

「春日山 16-2」植生保護柵は小さな凹地形(沢)とギャップを含む植生保護柵であるが、林床植生調査実施時(令和 2 年 10 月 24 日)に支柱 3 本の破損を確認した。令和 2 年度の林床植生調査では 33 科 50 種が出現し、前年度の 18 科 25 種を上回った。また、奈良県レッドデータブック絶滅危惧種のクリンソウや希少種のヤマイバラの生育も確認された。

「春日山 16-2」植生保護柵におけるこれまでの調査結果から、植生保護柵が維持できた場合には植生の回復や希少種の出現が期待できると考えられるが、台風や大雨の際に柵内の凹部が土砂の通り道となるため、修繕したとしても倒壊・破損を繰り返すことが予想される。

議論の結果、地形条件により頻繁に破損する「春日山 16-2」植生保護柵については、令和 2年 2月の修繕後に破損・倒壊した際には廃止する方向性が承認されたことから、今年度の破損による修繕は行わず、植生保護柵を廃止するものとする。
