# 鹿野園地区 地すべり対策工事に関する取り組みについて

奈良土木事務所 工務第二課 池田 明信

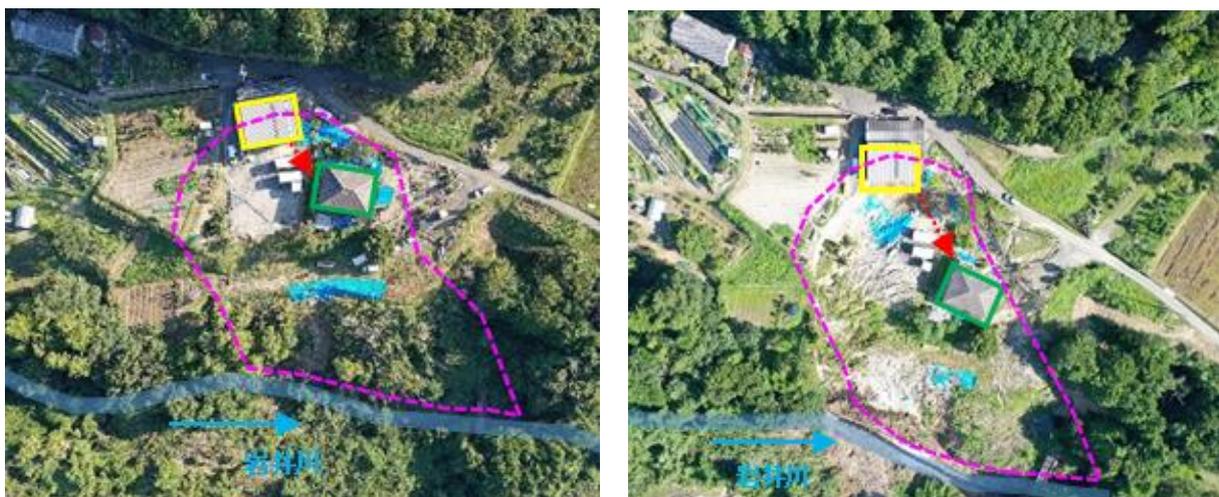
写真1 地すべり状況

令和2年7月の降雨による被災状況を写真1に示す。写真の左右で見比べた際、民家が主側線上に移動していることが分かる。

写真左：民家移動前 写真右：民家移動後

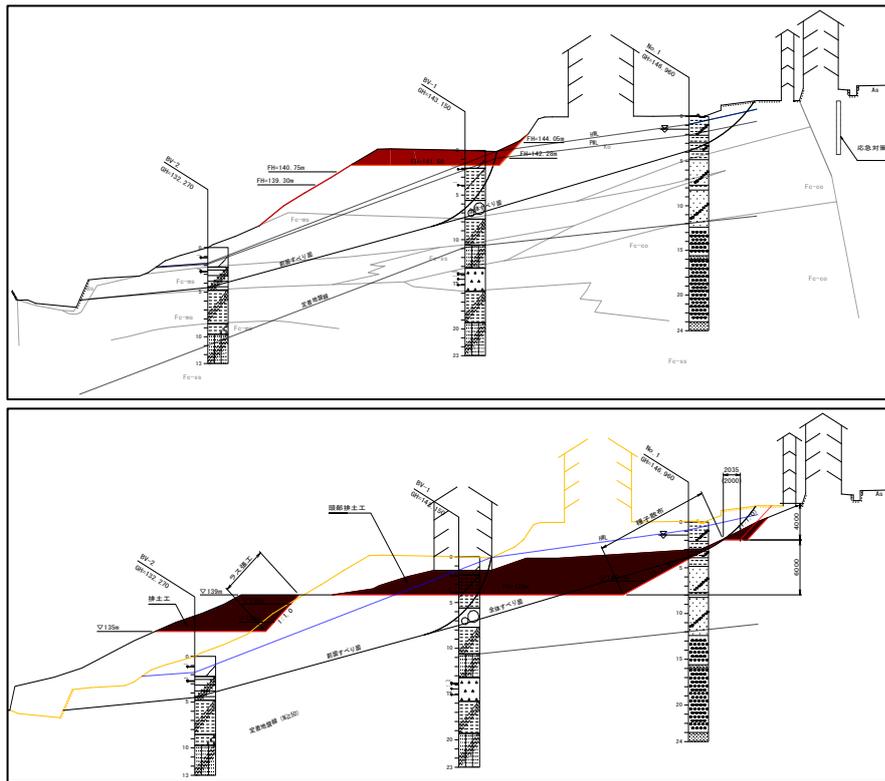
図4. 頭部排土量の変化（赤ハッチング箇所が該当）  
 上：当初設計 下：修正設計（黄線は地すべり前の地形）

本施工現場は写真1で示すように、大規模な地すべりが発生した関係から当初設計で予定していた地形と大きく異なった。地すべりの原因となった地下水の排水及び地すべりブロック頭部の排土等について対策を講じたが、とりわけ頭部排土量については、当初設計の1,200m<sup>3</sup>から7,500m<sup>3</sup>にまで増加した（図4）。また、工事規模の拡大に伴い、工事をⅠ期工事とⅡ期工事に分割した。Ⅰ期工事では頭部排土の他、グラウンドアンカー工及び横ボーリング工を施工しており令和3年9月30日を以て竣工した（写真4）。ここで本施工現場は工事規模から分割したと述べたが、計画安全率（P.F.s）はⅠ期工事で1.20を確保する設計としている。工事の進捗に伴う計画安全率は次の通りである。

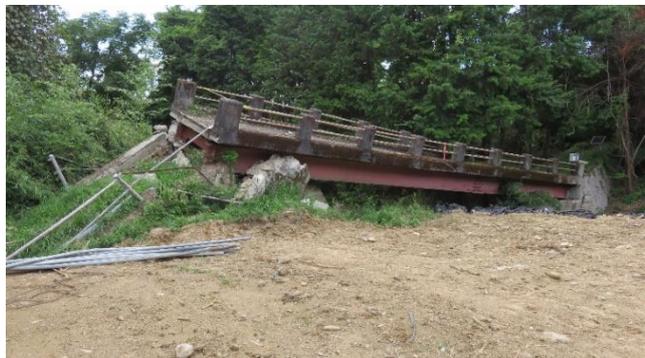
写真5. 押し寄せた土砂により橋梁が被災した様子

これは近畿地方整備局設計便覧及び災害手帳に「重要な道路や河川あるいは人家などに重大な影響を与える箇所については原則として1.20とする」と記載されており、本施工現場においてこの設計を満足したものとなっている。続けてⅡ期工事では、岩井川に滑り落ちた地すべりブロック末端部の土砂を撤去する計画であるが、この土砂が現状押し寄せ盛土としての機能を果たしている。岩井川の護岸復旧の際にはこの土砂を撤去する必要があるため（写真5）、先行的にグラウンドアンカー工及び横ボーリング工を追加施工し、計画安全率を一時的に1.20以上に高めた上で最後に土砂を撤去する整備計画としている。なお、現在稼働しているⅡ期工事は令和4年8月12日竣工予定である。
