(1) 植生保護柵の定期巡視・保守作業

令和4年度（2022）は、春日山原始林内の植生保護柵36箇所について、定期巡視および保守・点検作業を「春日山原始林を未来へつなぐ会」の協力により令和4年10月から令和5年1月までの期間で実施した。点検項目は①アンカー、②網、③支柱、④結束部、⑤堆積物の5項目の状況把握を行い、その他の確認事項として「柵内の状況」、「柵周辺部の状況」、「表土の流出」、「動物の侵入」等について現地で記録し、軽微な毀損（網の破れ、枝がかり等）について巡視時に補修作業を行った。補修作業では、堆積物の撤去やネットの補修（たるみ、破れ）、アンカー杭の打ち直し、枯れ枝等の除去などを実施している。作業で対応できない毀損（倒木・支柱の折れ）については奈良公園事務所へ報告を行った。

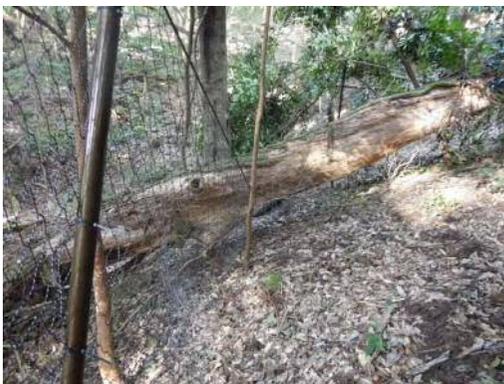
令和4年度は、通年で6箇所の植生保護柵で倒木などによる支柱の破損が発生した（表1参照。4箇所は保守・点検作業実施前に確認）。破損を確認した際はシカが侵入できないよう応急処置を行ったうえで報告を行い、**報告を受けた奈良公園事務所が速やかに支柱の修復を実施している。**

図1 倒木の倒れこみ（花山1-と-2）

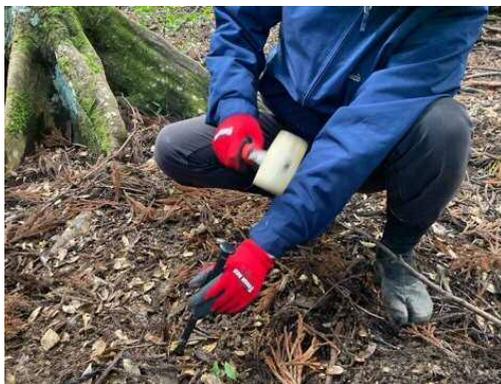
図2 保守作業の様子
(例・アンカー杭の打ち直し)

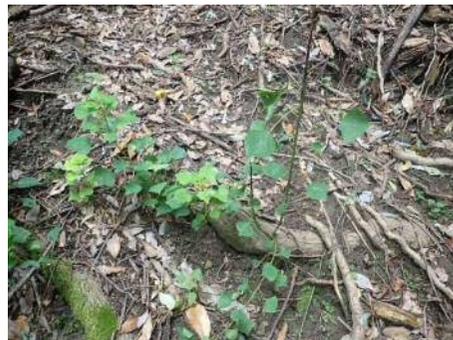
令和4年 (2022) の観察では、伐採した36本の内計11本で、切株の縁や地表面に露出している根からの萌芽を観察した (令和2年度伐採：2本、令和3年度伐採：9本)。元の樹木位置から数m離れた根の延長から萌芽が発生した事例も確認された (表12、図19)。

図19 ナンキンハゼの萌芽の発生

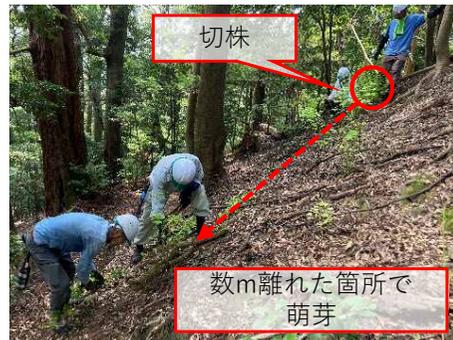
図20 発生した萌芽の除去

なお、観察した萌芽については、発生状況を記録した後に除去している (図20)。萌芽の発生状況の観察と除去作業については、根株が腐朽し萌芽の発生が終息するまで今後も継続して実施する。

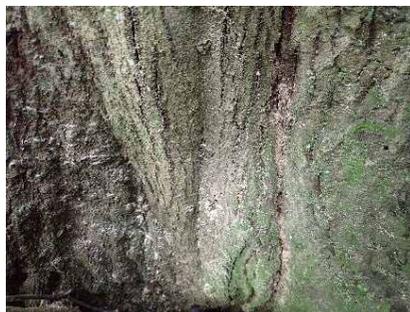
林内におけるカシノナガキクイムシの生息、**樹木への新規穿入被害は令和4年現在でも報告**されている（計3本、図21）。一方、大径木追跡調査（図22）や別途調査等による林内の観察記録から、春日山原始林における**ナラ枯れ被害はほぼ小康状態**にあると推測される。

図21 新規穿入木（コジイ、R4.9確認）

薬剤の効果期間（推定3年間）をふまえ、1回目の薬剤樹幹注入実施済の個体で、未被害の健全木への**2回目の樹幹注入を順次実施**する。また、薬剤注入を実施した個体について経過を観察し、薬剤樹幹注入による効果を検証する。
