平成 25 年度保全再生事業の進捗状況

I. 平成25年度(2013)保全再生事業の内容

1. 実証実験の検討調査

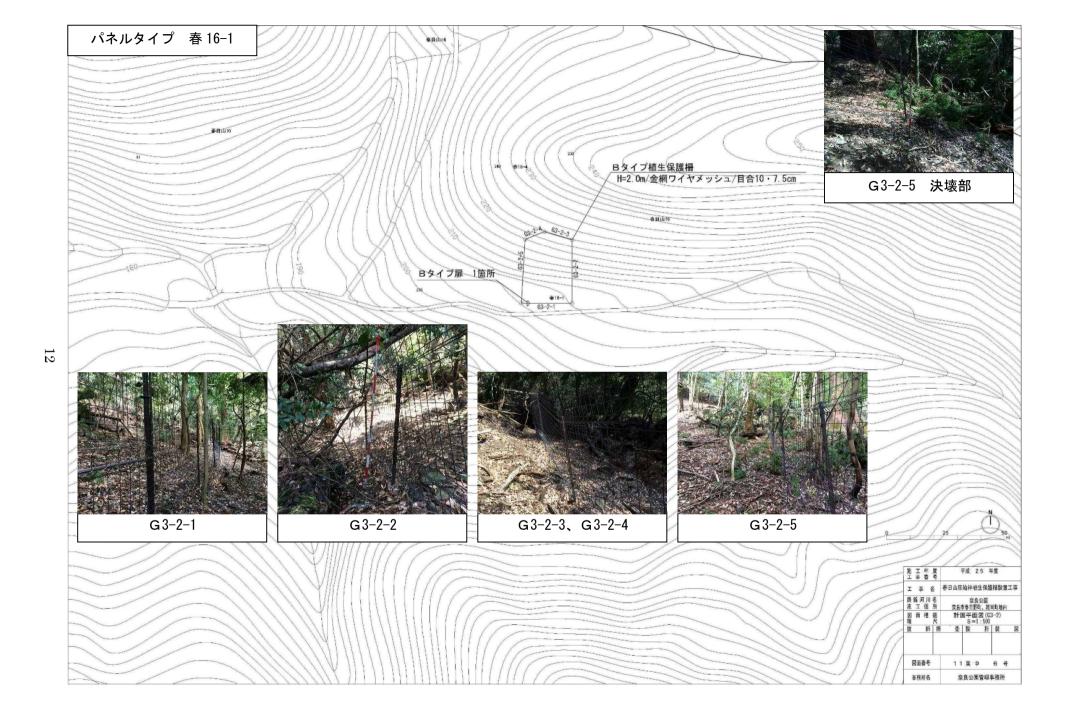
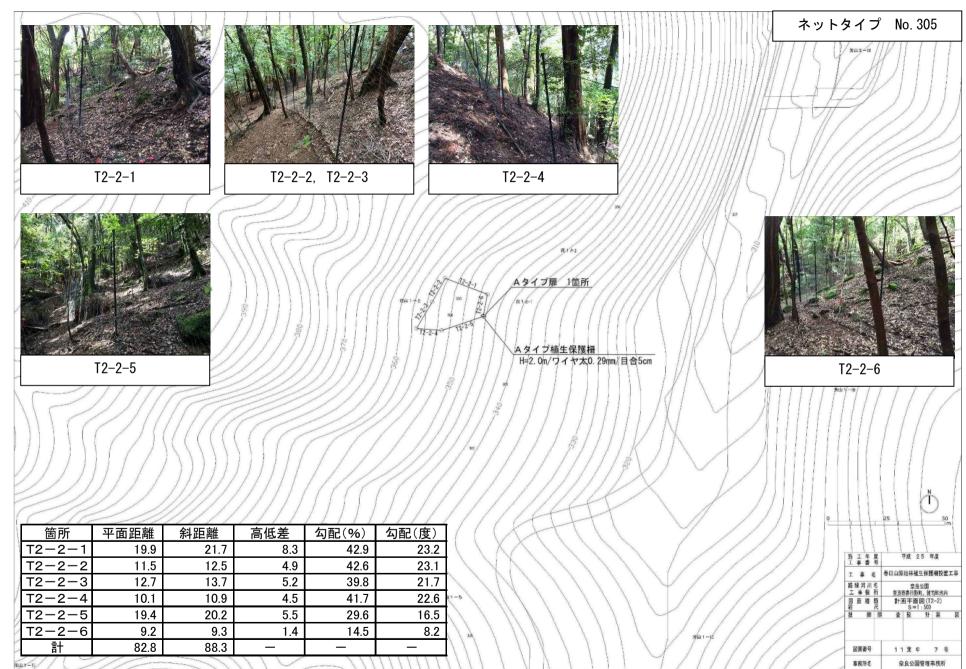
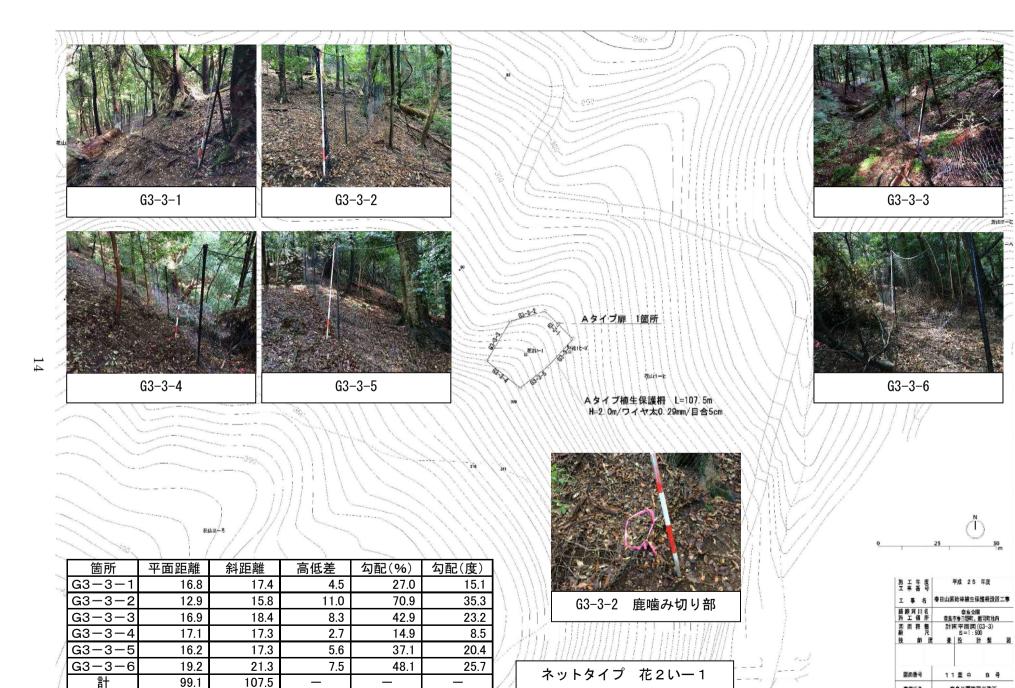
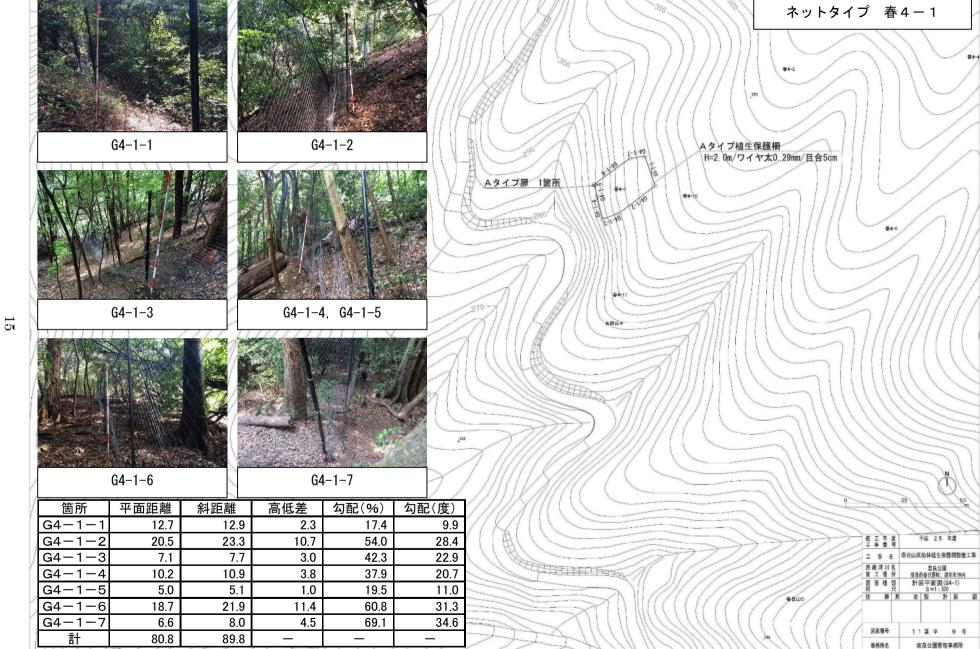
その結果、後述する奈良公園事務所による巡視の成果もあり、設置時の状況を良好に維持しつつ、天然記念物奈良のシカへの影響も無いことから、第1次実施箇所で採用した設置方法並びに標準仕様の耐久性・対応性は高いと判断した。その一方で、平成2年(1990)2月1日以来、24年ぶりに大雪警報が発令された平成26年(2014)2月14日から15日の影響で、折損した枝が柵と接触し損壊した部分の補修、スカートネット部分の堆積物の除去など、維持管理の重要性が確認できた。

タイプ	実施箇所	植生保護柵	天然記念物	
メイン		ネット、スカートネット、支柱	堆積物等による柵への負荷	奈良のシカへの影響
パネル	春 16-1	・~H26 2/14 設置時の状況を維持	・~H26 2/14 堆積物等による負荷無し	・シカの絡まり無し
		※巡視の際にアンカーずれを補修	・H26 2/15∼ 大雪で折損したスギ大径木の枝	
		・H26 2/15∼ 大雪でスギ大径木の枝が折損・接触	が堆積	
		し、柵5m程度倒壊		
ネット	No. 305	・設置時の状況を維持	・堆積物等による負荷無し	・シカの絡まり無し
		※巡視の際にアンカーずれを補修	※柵に接触していた倒木を処理	
	花2い-1	・ネット補修後、設置時の状況を維持	・堆積物等による負荷無し	・シカの絡まり無し
		※シカがネットを噛みきり、3cm程度破損		
		→ 破損部を結束し補修済み		
		※巡視の際にアンカーずれを補修		(h 2) h h
	春 4-1	・ネット補修後、設置時の状況を維持	・斜面下方向に石が堆積し、スカートネットを	・シカの絡まり無し
		※シカがネットを噛みきり、5cm程度破損	内側から押し上げ	
		→ 破損部を結束し補修済み	・折れ枝がネットに接触

# = 1	※巡視の際にアンカーずれを補修	[LL(±)]_ (xx) = 1, y /2 ++ fmr)	1. o the batter
	春 5-1	・設置時の状況を維持	・堆積物等による負荷無し	・シカの絡まり無し
14 = 7 4+ 17		※巡視の際にアンカーずれを補修		45
│検証結果		・ステンレスワイヤー入り(φ0.29mm×4本入)ポ	・土砂、岩及び小枝等がスカートネットに堆積。	15cm 以下の目合い(ネー
		リエチレン製ネットでは、シカが噛み切ることを	定期的な除去が必要であることを確認	ット5cm、パネル
		確認	・大雪による倒木や枝折れ等により、柵へ負荷	10cm) でシカの角の絡
		・スカートネット裾張り部分の捲れ上がりを防ぐた	が生じていることが確認された場合は、倒木	まりを防げることを確し
		め、定期的にアンカーずれの補修が必要	処理が必要であることを確認	認
		・支柱ピッチ並びに強度(基礎部)は問題無し
