ナラ枯れ被害調査の結果報告

過去にナラ枯れ被害対策を行い、被害状況について調査を行った春日山原始林の大径木 369 本（胸高直径 80 cm 以上）、および大径木以外（胸高直径 80 cm 未満）の調査済み被害木 222 本に対して、ナラ枯れ被害状況に関する追跡調査を行った。また、平成 28 年度に殺菌剤の樹幹注入を行った樹木 277 本について実施後の樹木の状態に関する追跡調査を行った。

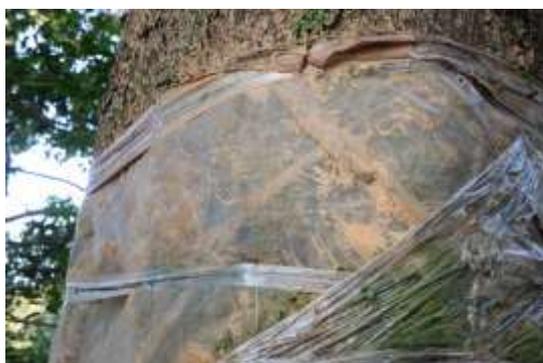
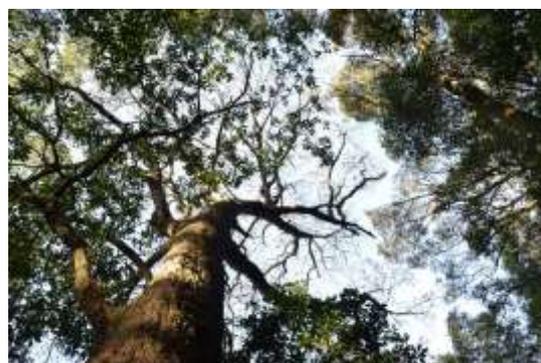
(No. 20 アカガシ)

今年度の調査で新たに穿入が確認された大径木 (未被害木→穿入生存木)

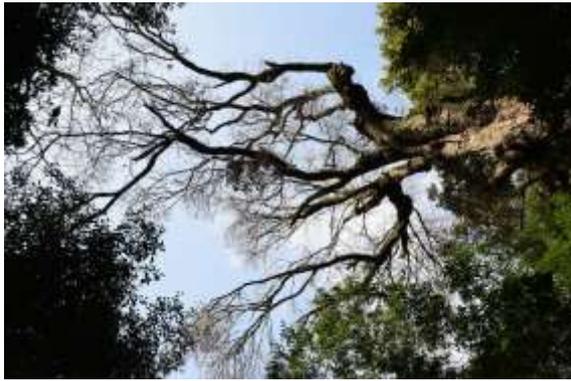
No.405 ウラジロガシ (葉の大半が変色)

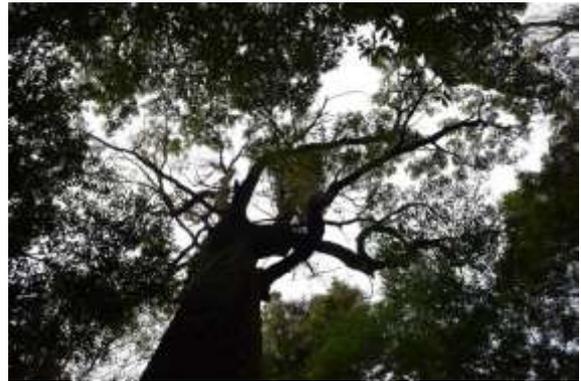
No. 397 ツクバネガシ (葉の一部が変色)

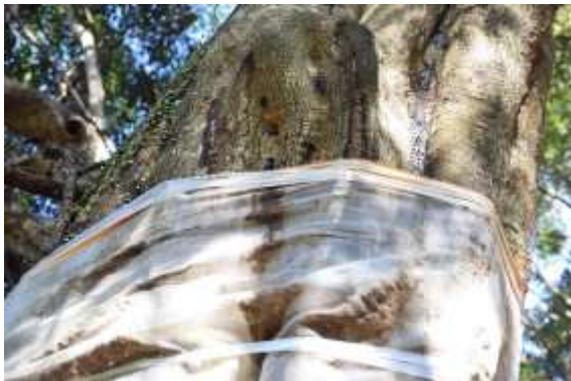
No. 241 アラカシ (フラスの排出)

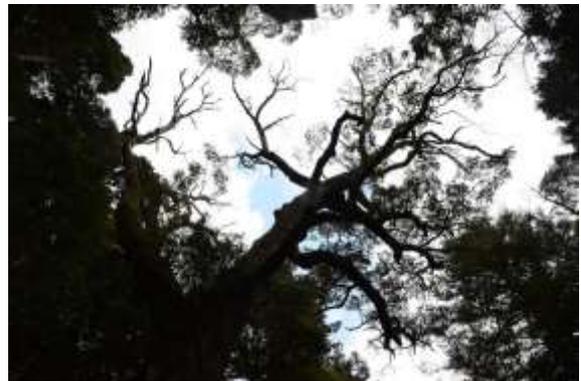
No. 305 コジイ (葉の一部が変色)

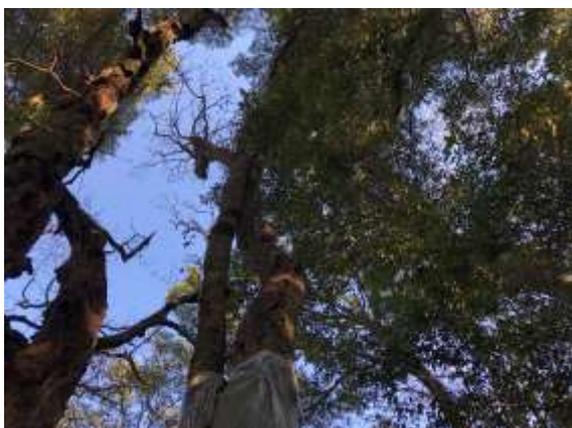
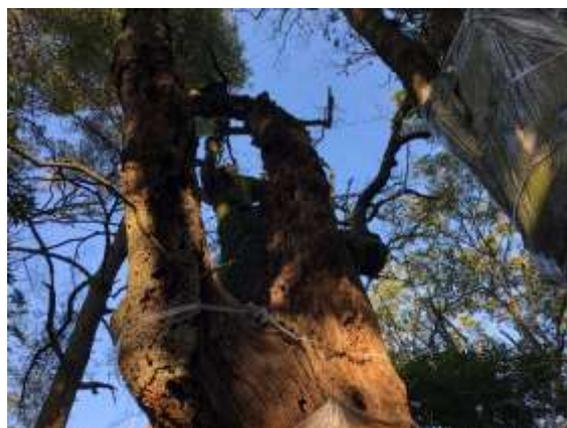
今年度の調査で枯死が確認されたナラ枯れ被害木（穿入生存木→枯死木）
（鎌研地区 No. 36 ウラジロガシ）

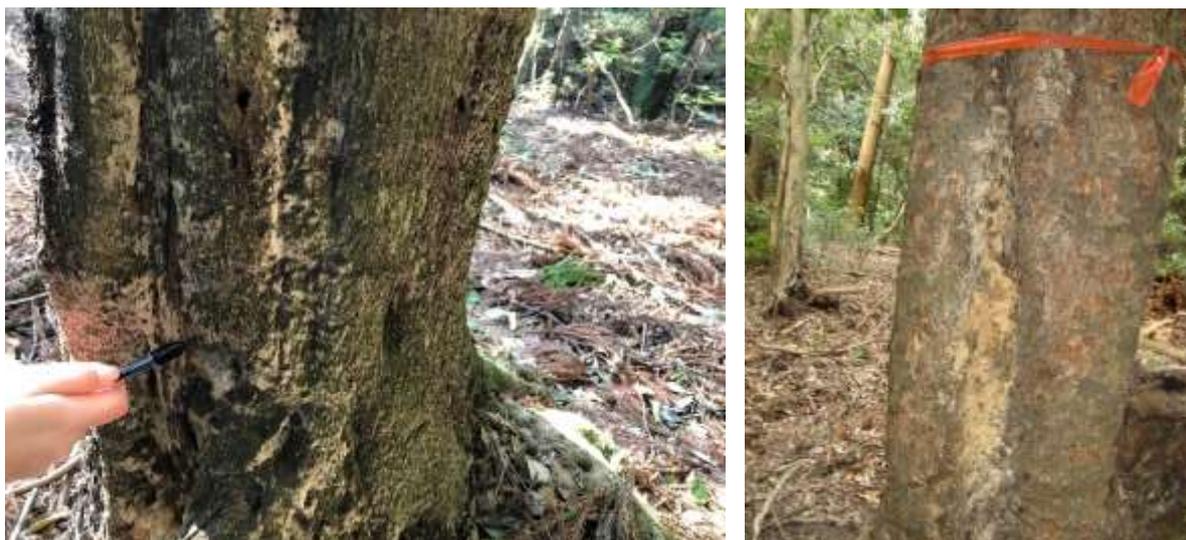
樹幹注入を行った樹木の 98.2%は健全な状態であり、全体の 1.8%で穿入被害が発生した。穿入を受けたのはいずれもカシ類であり、そのほとんどがアカガシであった。

フラスが発生したカシ類（アカガシ）

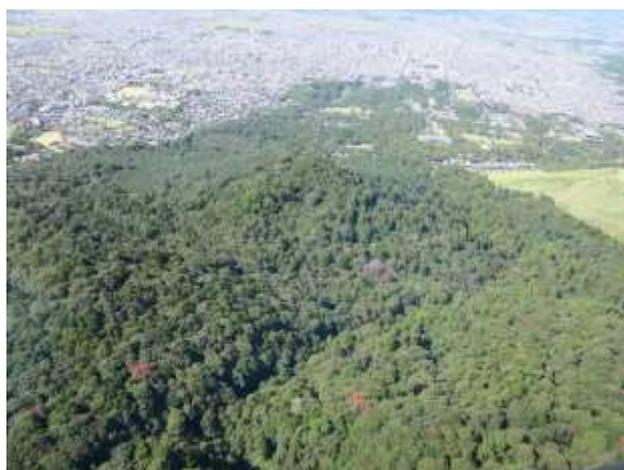
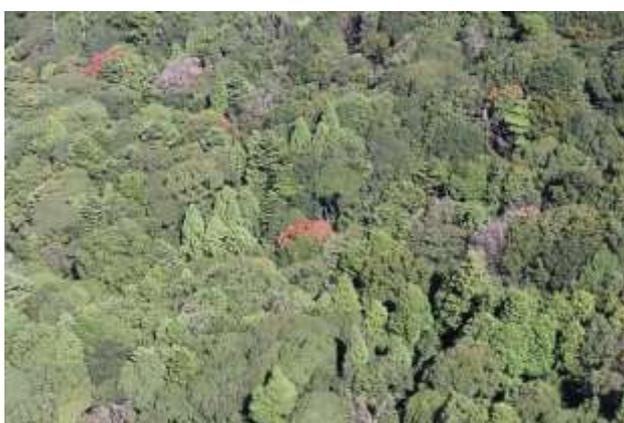
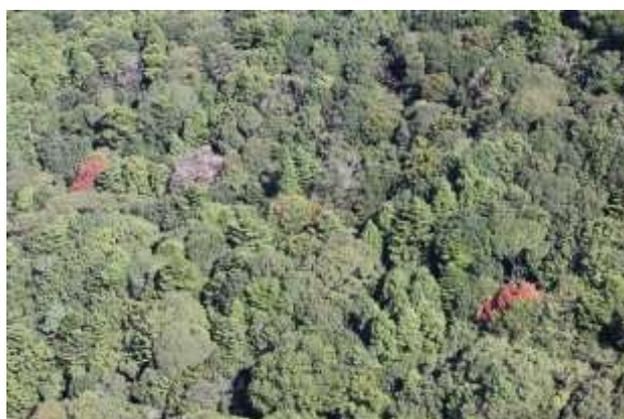
空中写真によるナラ枯れ被害の状況
