ナラ枯れ被害状況調査結果について

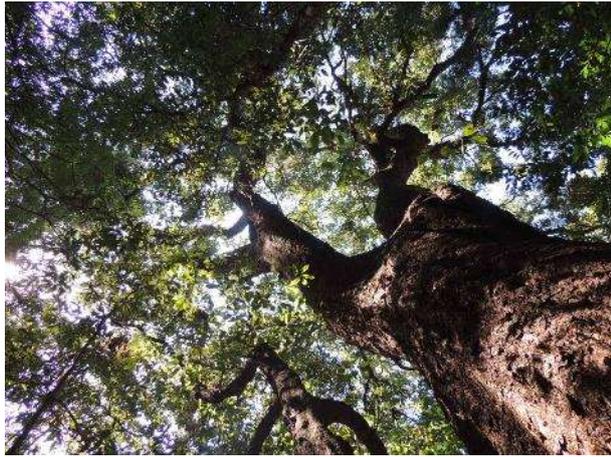
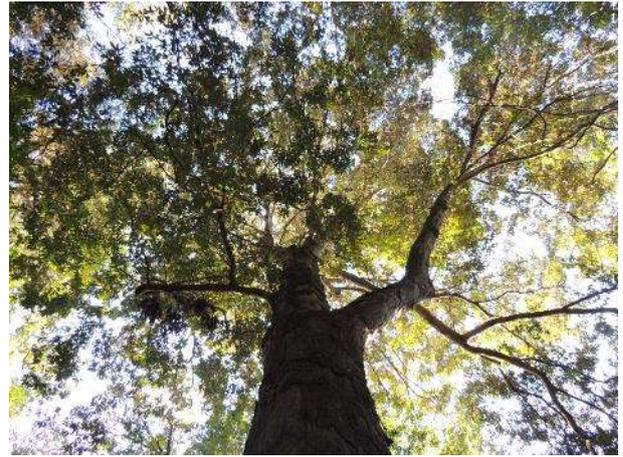
図2 未被害木 No. 207 アカガシ (左) と No. 244 イチイガシ (右)

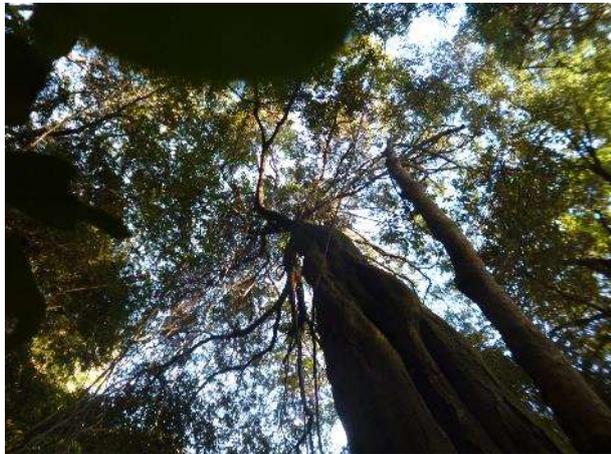
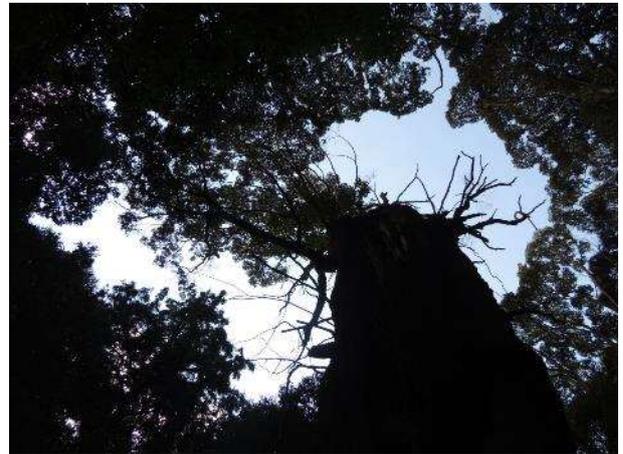
図3 穿入生存木 No. 241 アラカシ (左) と No. 379 コジイ (右)

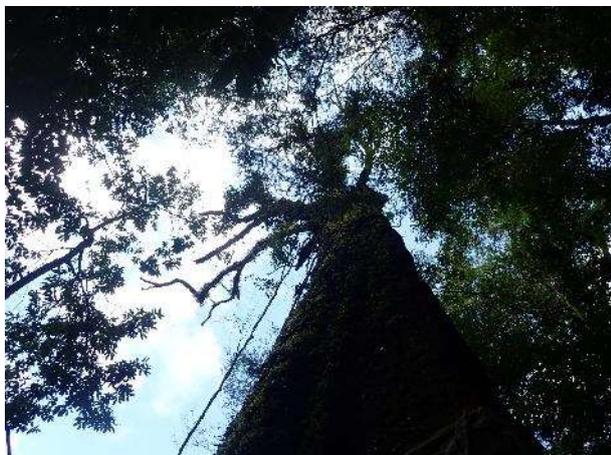
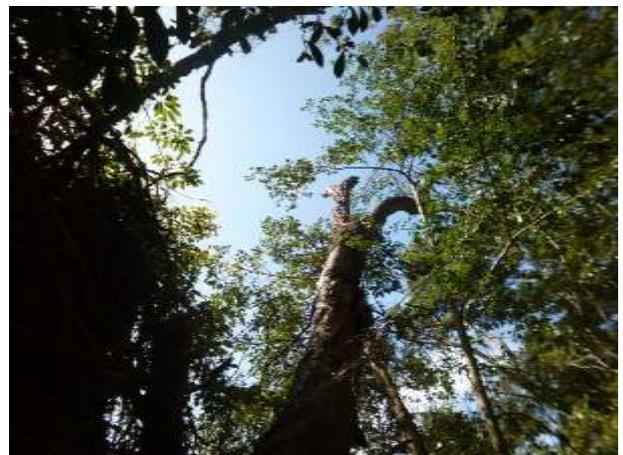
図4 今年度新たに枯死した No. 250 ツクバネガシ (左) と No. 317 ウラジロガシ (右)

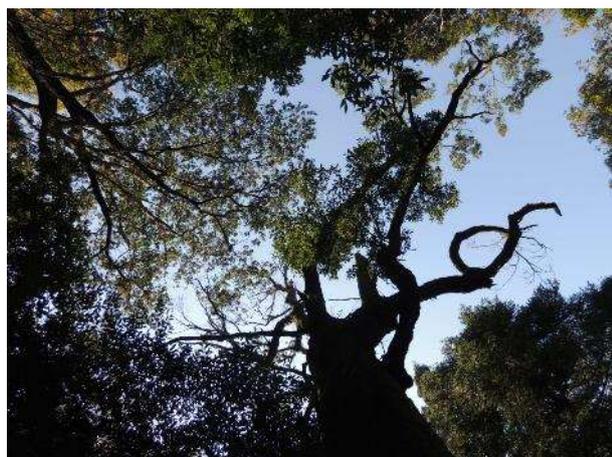
図 5 葉の半分以上が落葉した穿入生存木 (No. 397 ツクバネガシ)

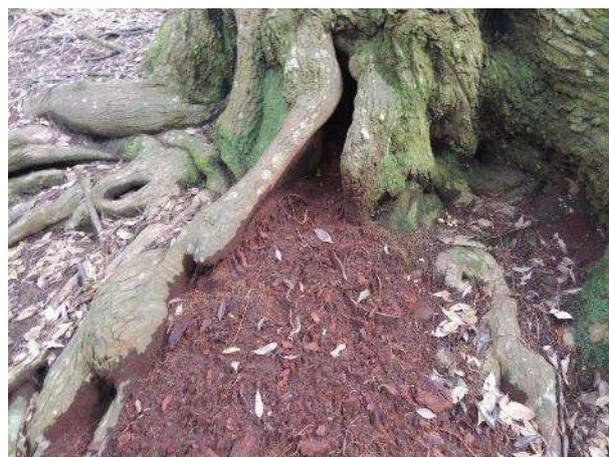
図 6 幹の内部が腐朽した未被害木 (No. 370 コジイ)

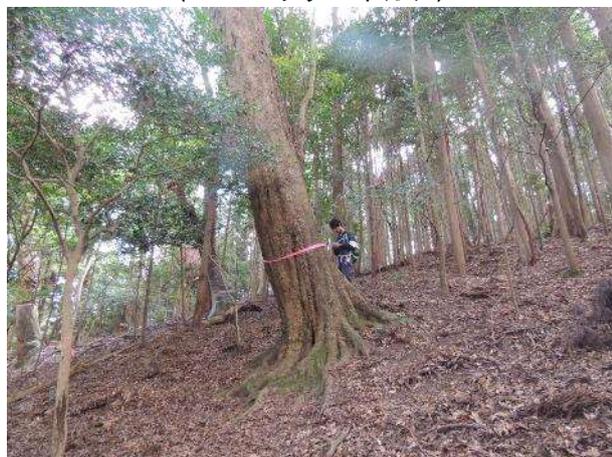
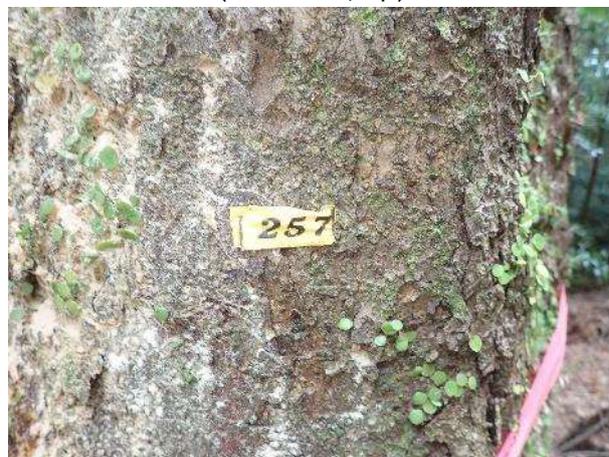
令和元年度調査でカシナガによるフラスの発生が確認されたのは No. 257 のアカガシ 1 本のみであった。No. 257 は、昨年度に初めてカシナガの穿入と葉の萎凋が確認された個体であり、今年度の調査で枯死が確認された。フラスはカシナガと別の甲虫のものが混合していると考えられ、カシナガのものより径の小さい穿孔が確認されている。

図 7 No. 257 アカガシと樹幹表面のフラス

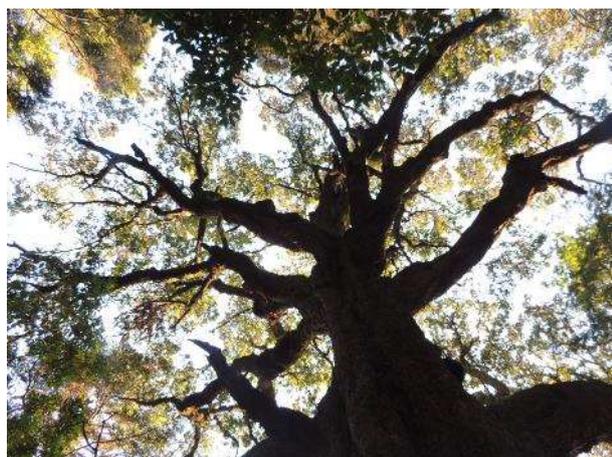
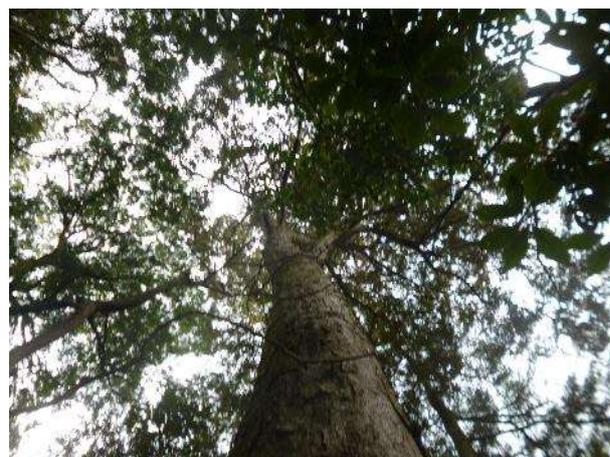
図 8 薬剤注入を実施した未被害木 (左 : No. 28 ツクバネガシ、右 : No. 338 イチイガシ)

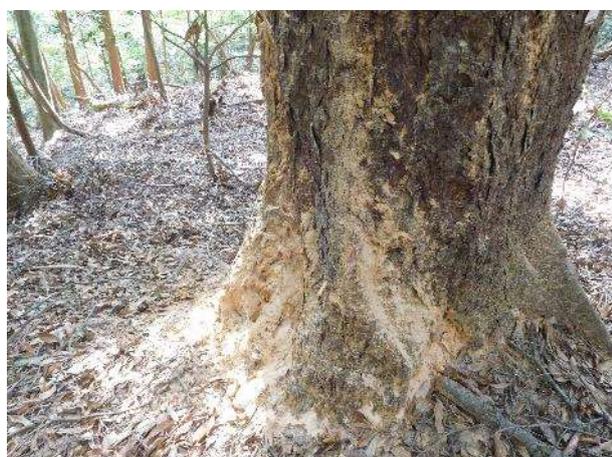
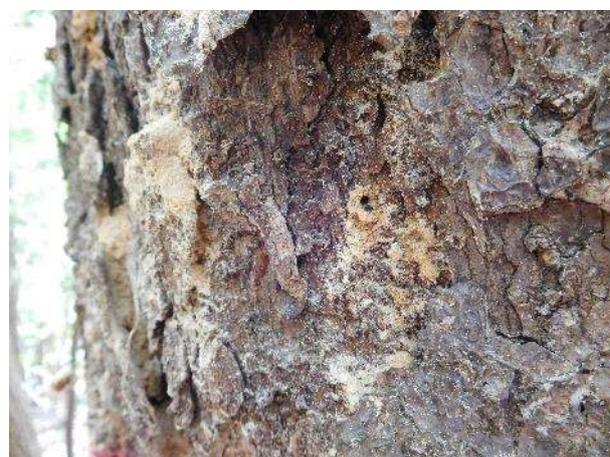
図 9 No. 186 アカガシのカシナガ穿入直後のフラスと穿入孔 (H30 穿入生存木、現在も生存)
