## 5) 内部からの景観の検証

# 1 飛鳥宮跡における景観

## □ 内郭北側における「見え方」の検証

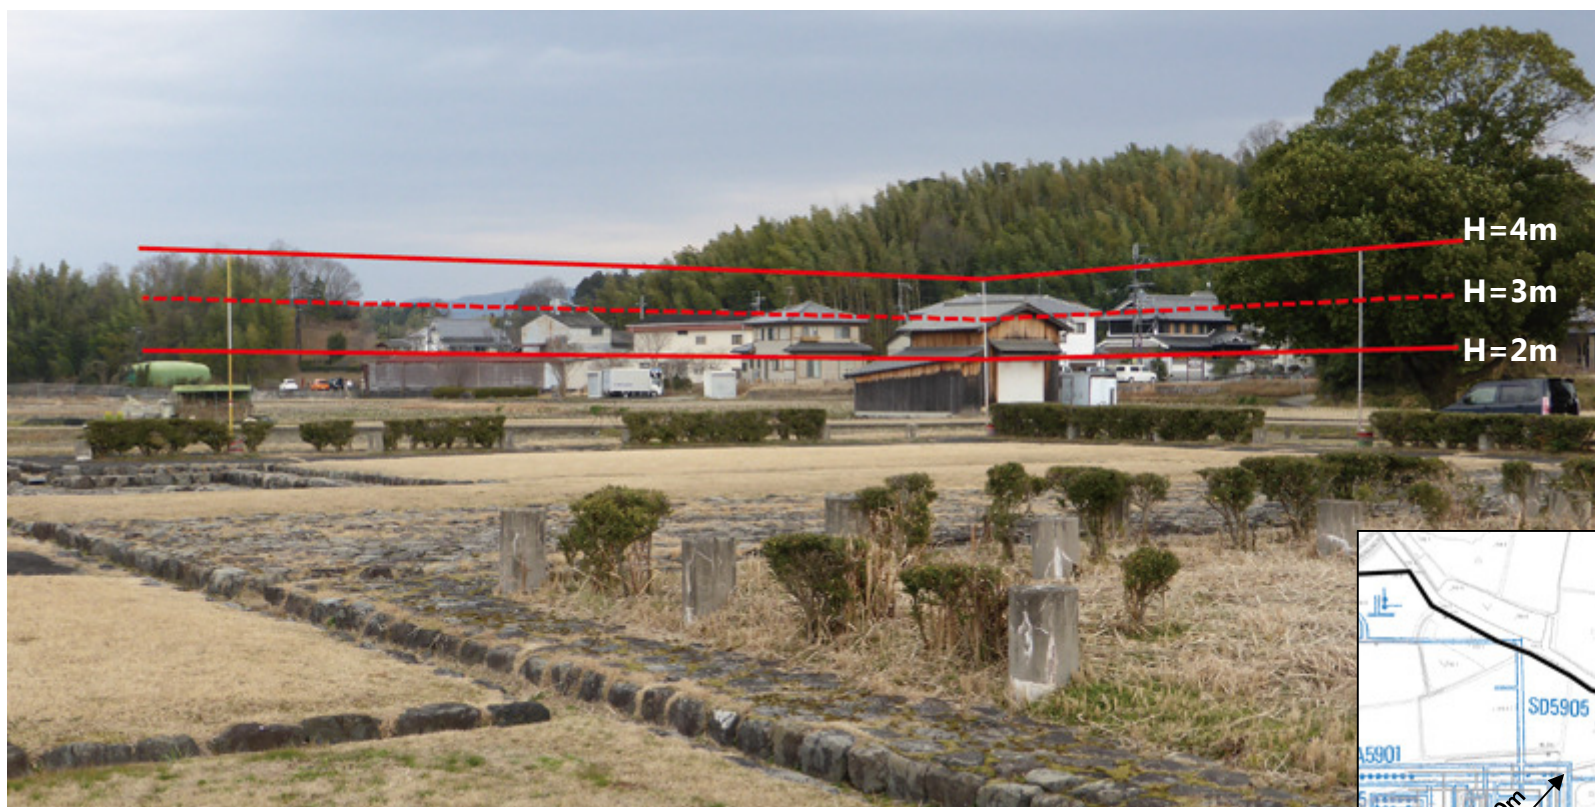
北東隅部 D=50m

- 宮跡内郭北東隅については、壁状の構造物を設置することで、酒船石遺跡の竹林への見通しが妨げられることが確認された。一方、近景には民家があり、構造物によって民家への視線を遮ることも可能となる
- 宮跡内部から北向きの景観では、H=2m程度の構造物であっても、構造物を連続させる場合には、香久山、耳成山、甘櫨丘等の山裾部分への見通しが妨げられることが確認された。同時に、宮跡北側に広がる田園風景も見えなくなることが確認された
- 内郭北面においては、面的な立ち上がりのある（連続的な壁状の）構造物を設置する場合、宮跡北側に広がる景観の支障となることから、十分な配慮が必要と考えられる

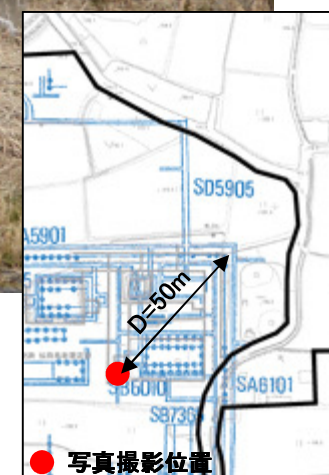
● 写真撮影位置

- 既設柱表示の位置4ヶ所（コーナー部を含むL字型）に箱尺を設置して、宮跡内部から写真撮影を行った後、図上で構造物高さラインを設定し、それによる背景の見え方について検証を行った
