# **県道 王寺三郷斑鳩線**

## **（三郷町立野南1丁目）の道路変状について**

令和7年6月21日（土）

奈良県 郡山土木事務所  
三郷町 環境整備部 下水道課  
奈良県広域水道企業団（三郷事務所）

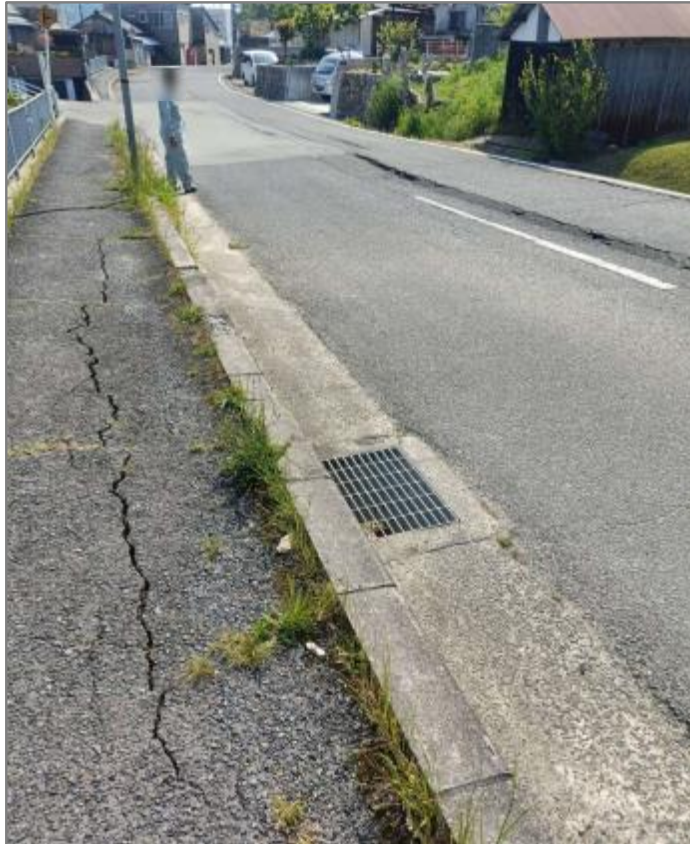
| 4月28日(月) | ○定期パトロール時に職員がひび割れを発見 |

ひび割れ状況①

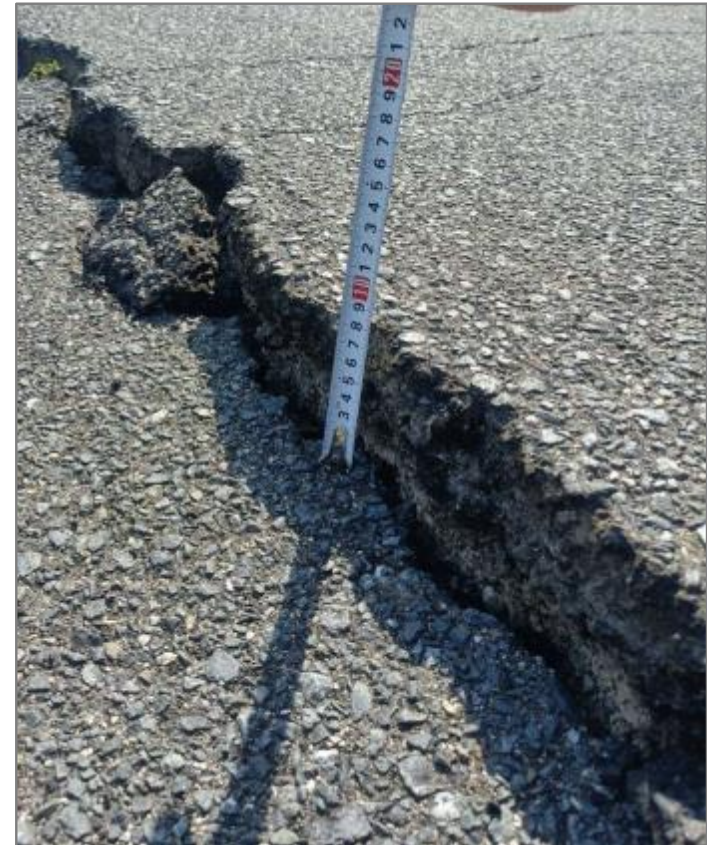
| 4月30日(水) | ○ひび割れの進行を確認（約10cm） |

ひび割れ状況②(約10cm)

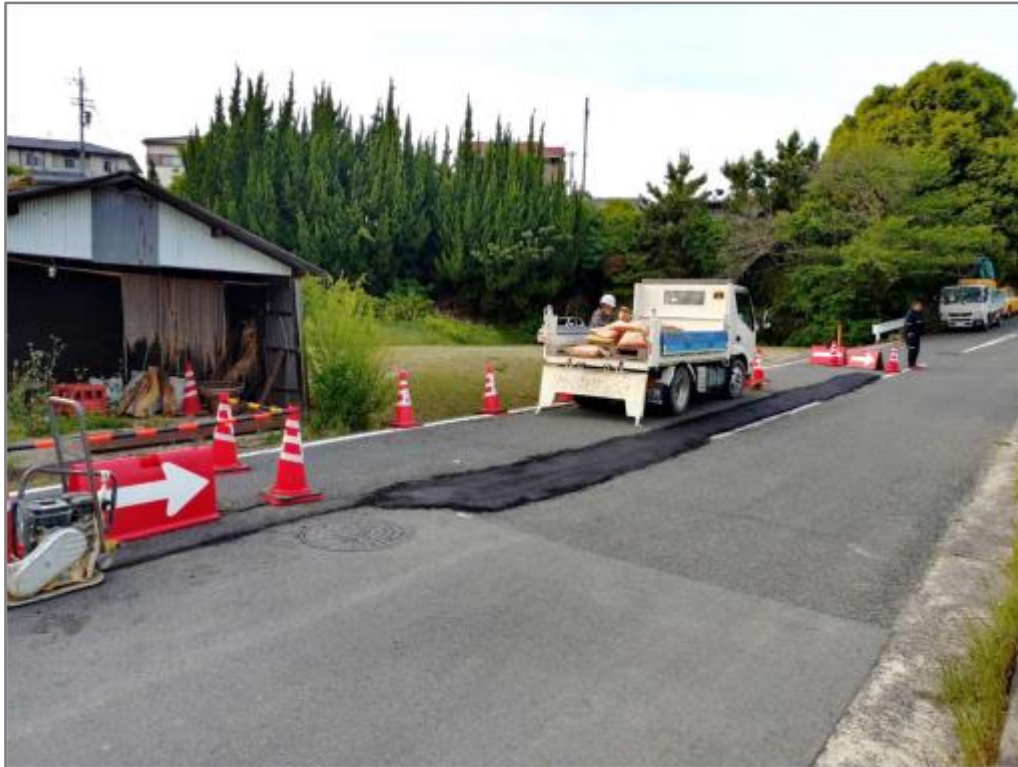
ひび割れ部分をレミファルトで  
応急復旧

- ひび割れの進行を確認したため、ひび割れ部分を応急復旧
- 19時から片側交互通行規制を開始

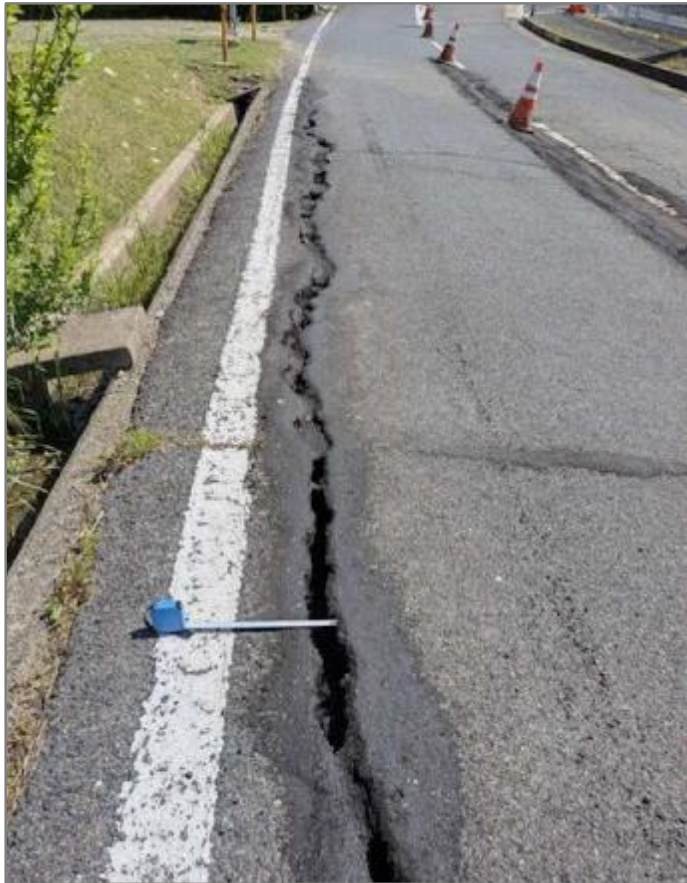
○ひび割れが沈下のみでなく、水平方向に拡大していることを確認

ひび割れ  
拡大状況①

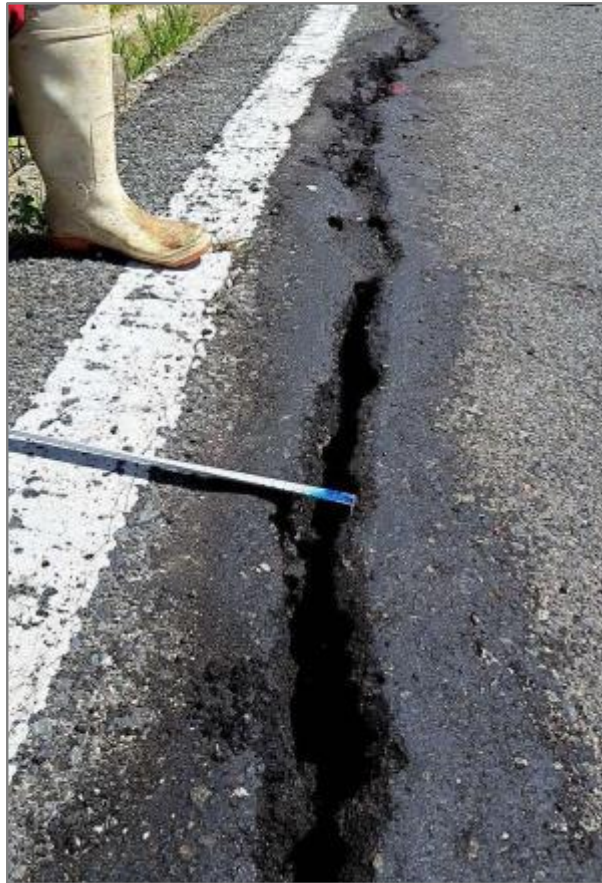
ひび割れ  
拡大状況②

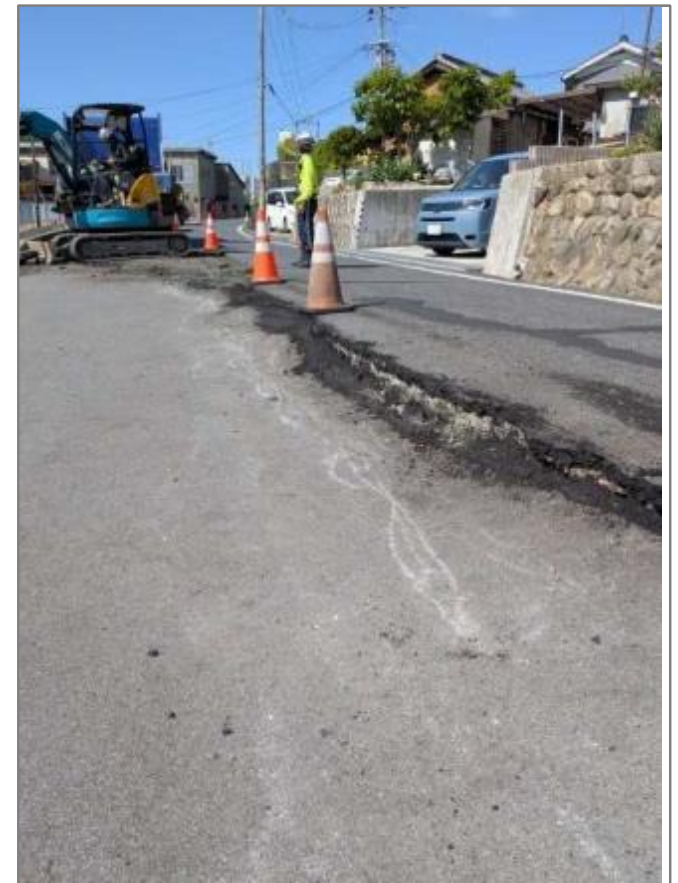
ひび割れ  
拡大状況③

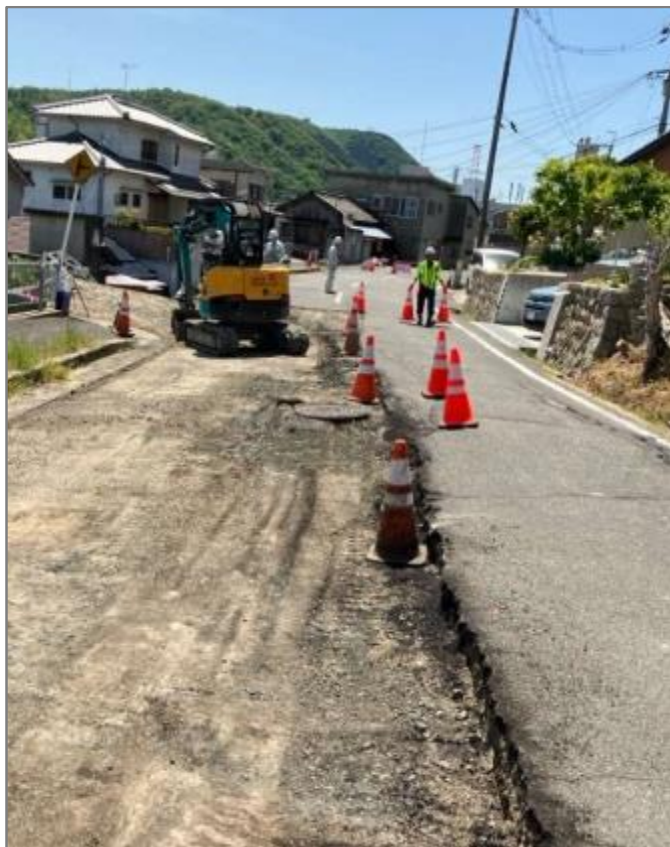
- 舗装を撤去し、陥没の有無の確認を行ったが、原因は特定できず
- 12時より全面通行止を開始

舗装撤去状況①

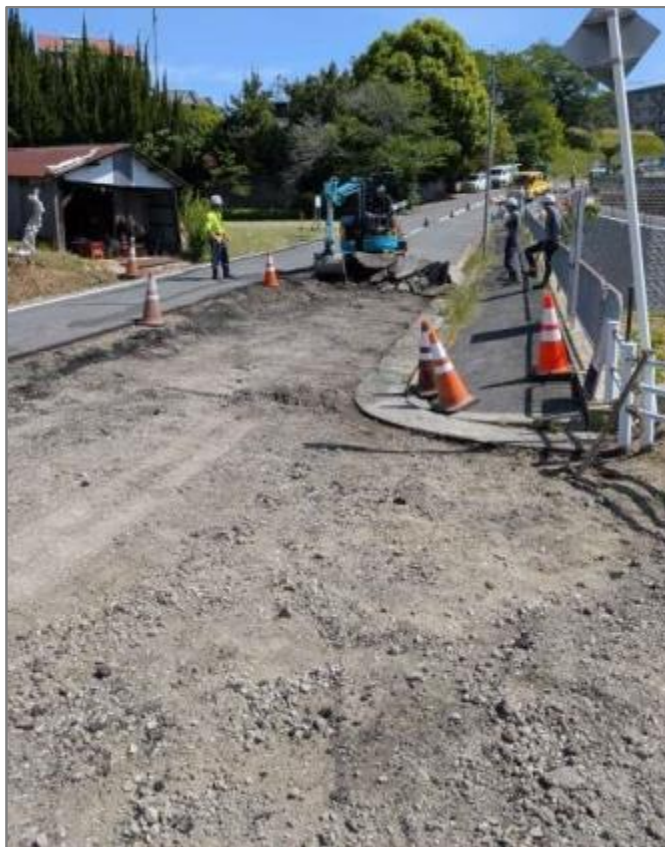
舗装撤去状況②

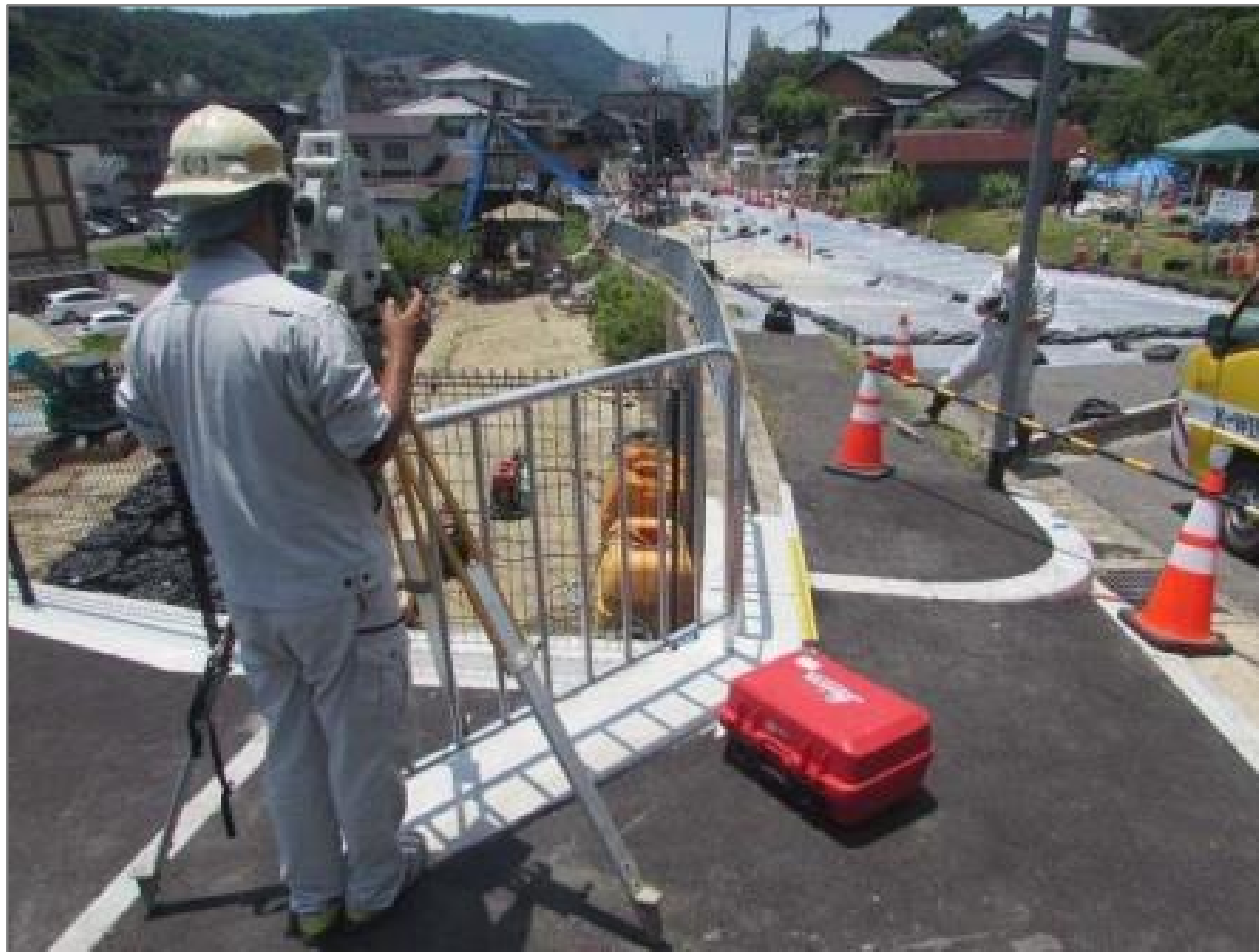
○移動量・移動方向を把握するための観測を開始

観測状況

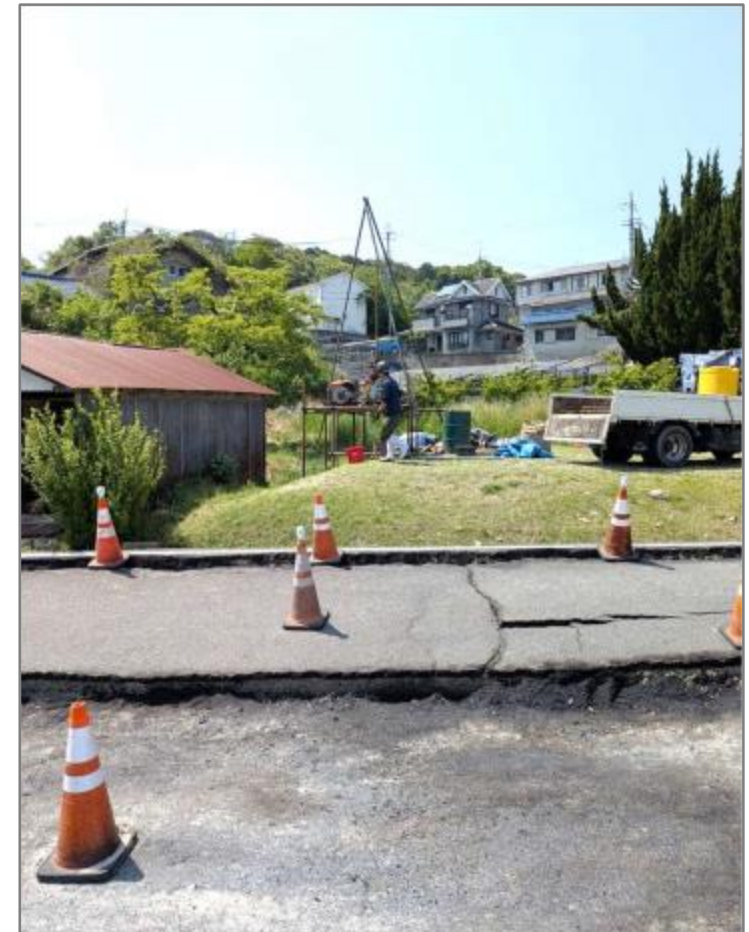
ボーリング調査実施状況

- 変状を抑えるため、道路下に大型土のう設置を決定
- 工事用進入路工事を開始
- 土質状況を確認するため、ボーリング調査を開始

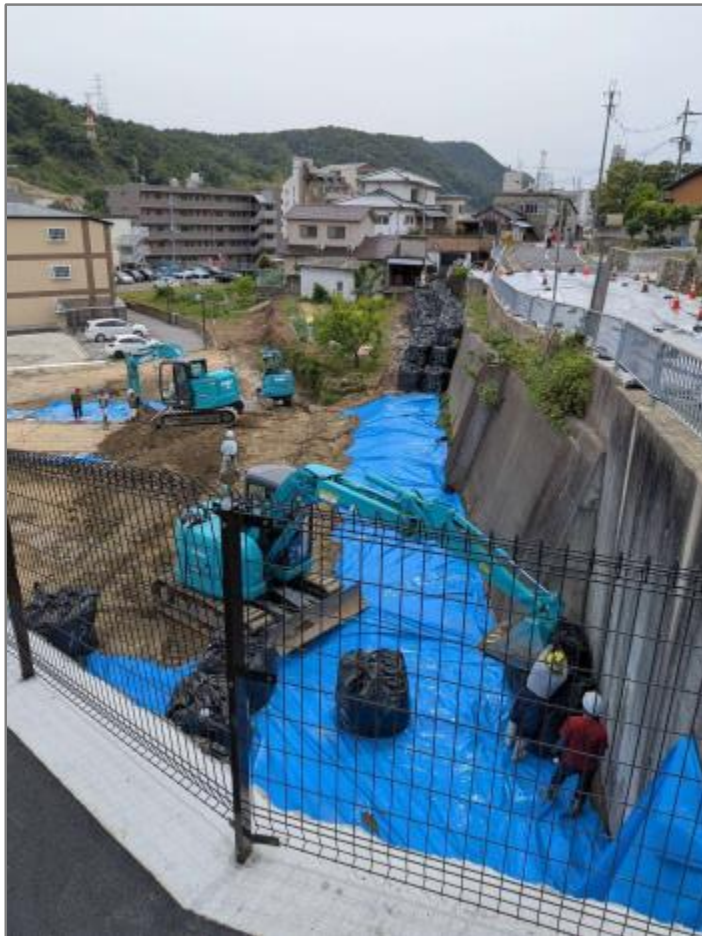
大型土のう設置状況

| 5月15日(木) | ○大型土のう設置開始 |

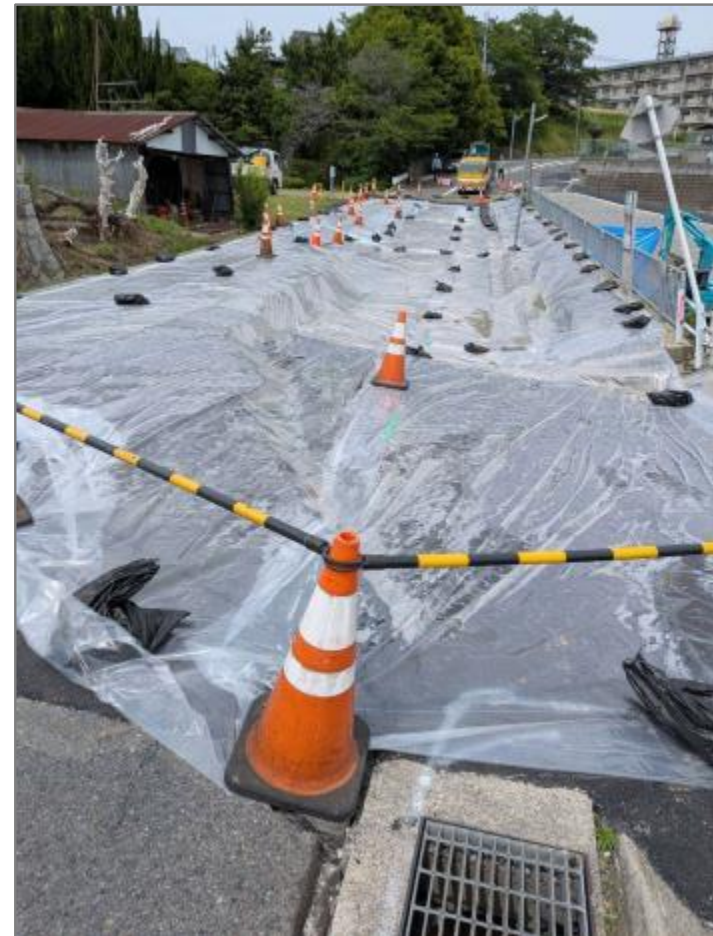
シート設置状況（防水対策）

| 5月19日(月) | ○ひび割れからの雨水の侵入を防ぐため、路面に防水シートを設置 |

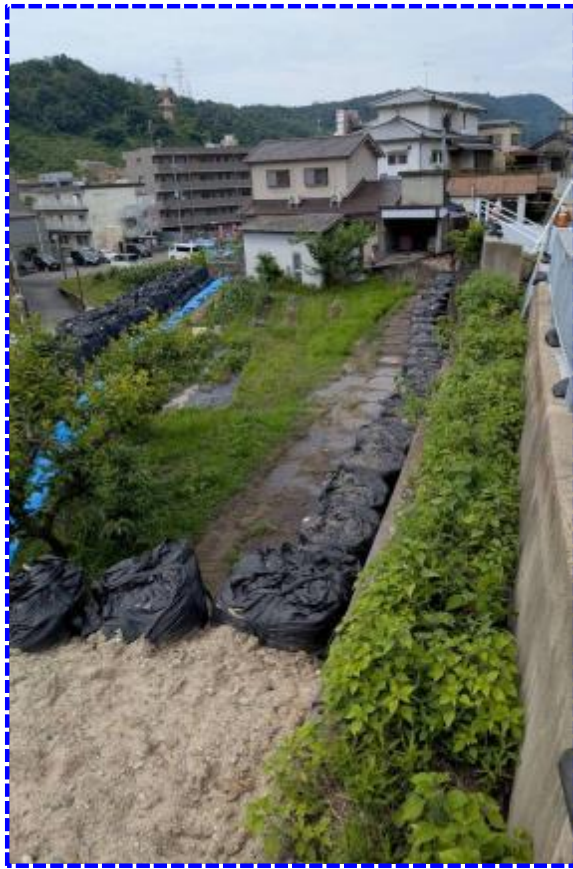
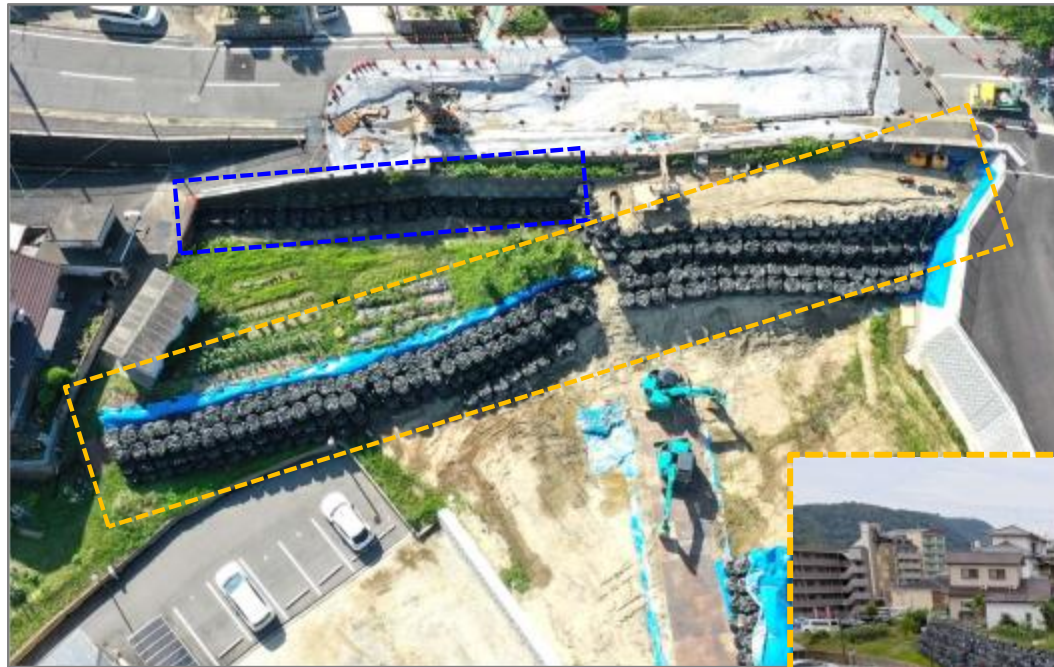
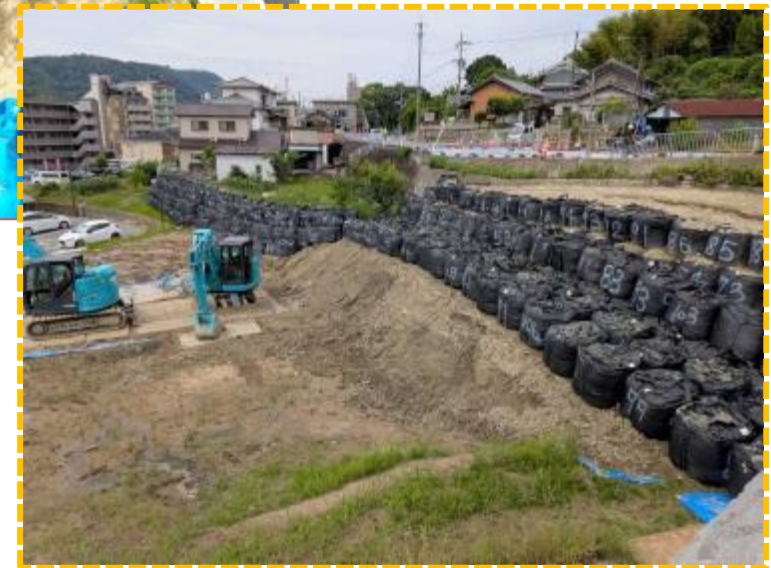
大型土のう設置完了

※大型土のう設置後、変状が小さくなっていることを確認

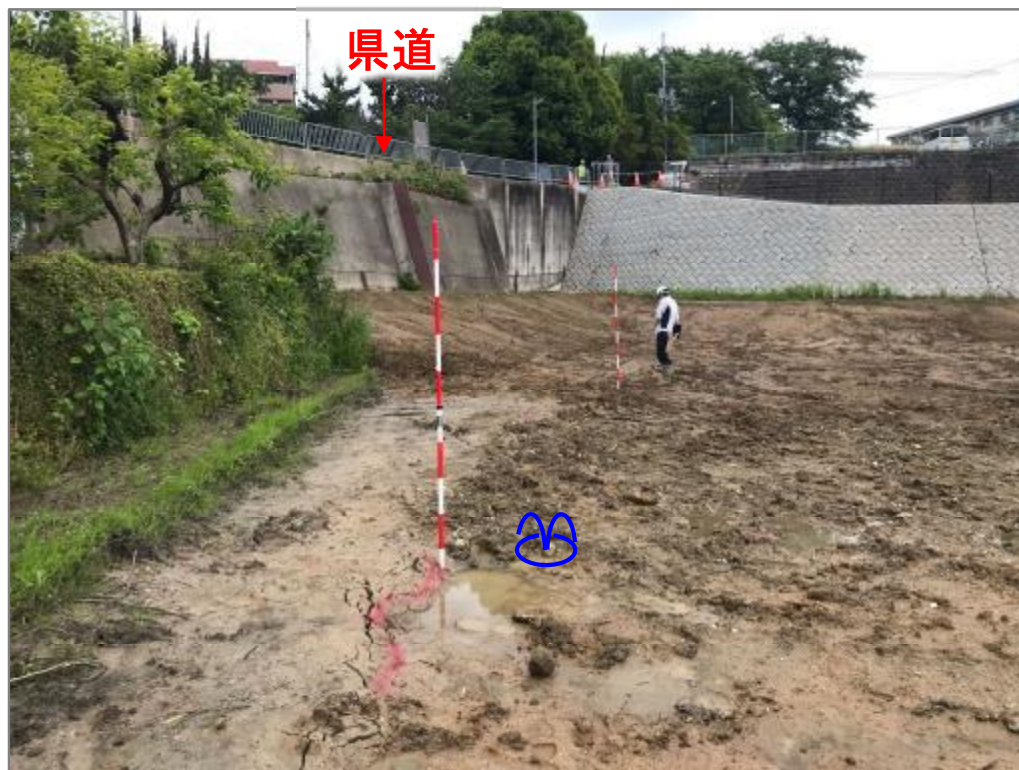
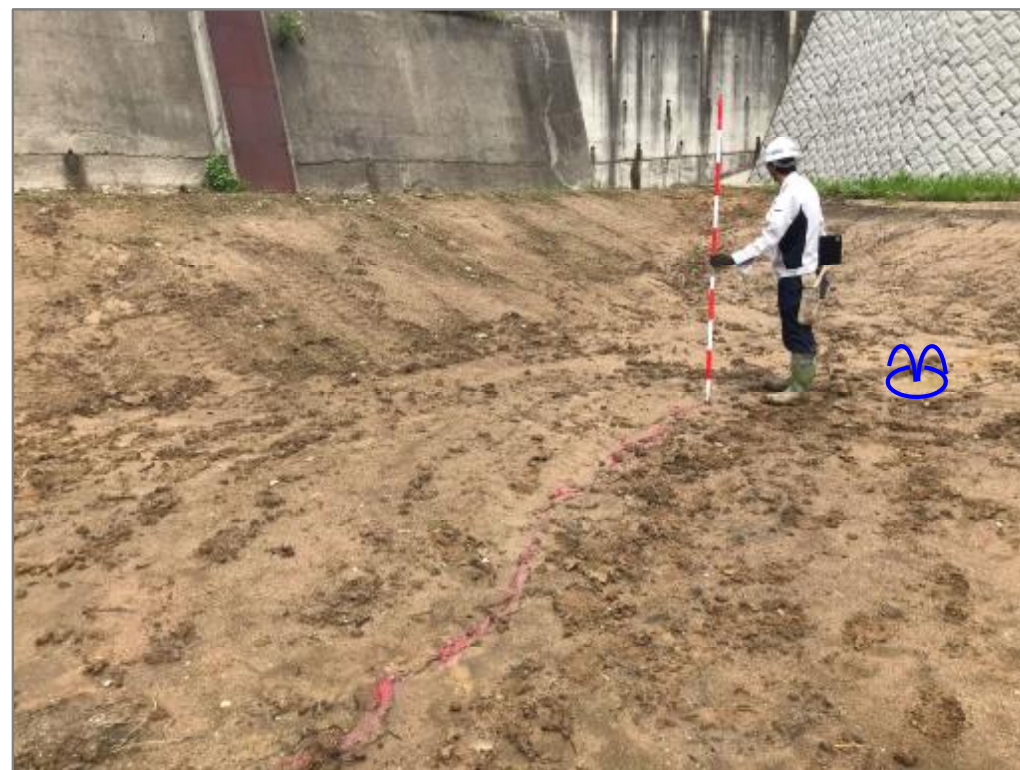
## ③擁壁下の亀裂

※大型土のうを設置したため、現状は不可視部となり確認できない

○亀裂付近で、常時湧水が確認される。

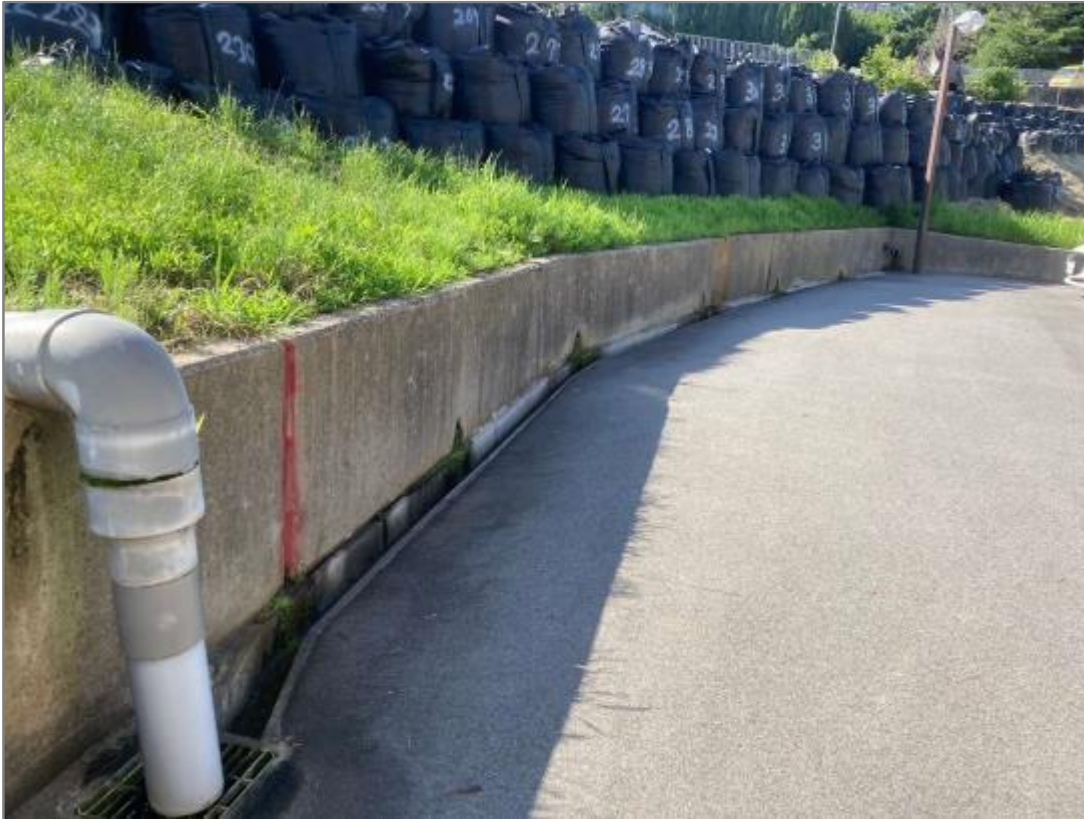
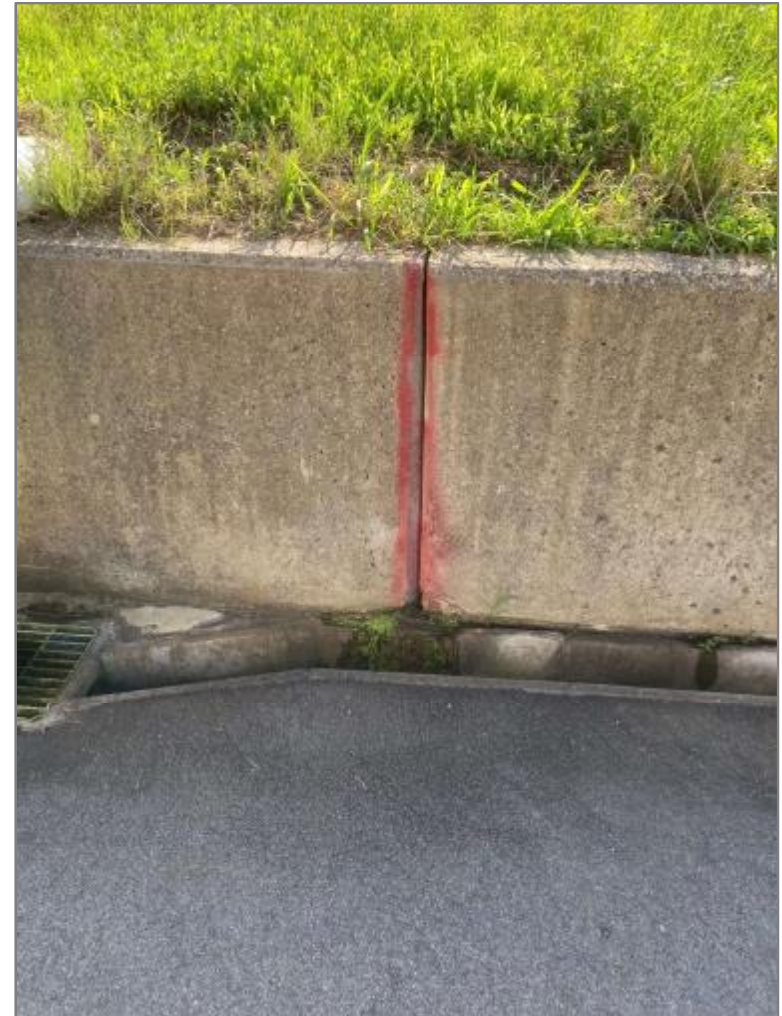
## ⑧擁壁目地の開き

※現況のみ（5月の写真はなし）

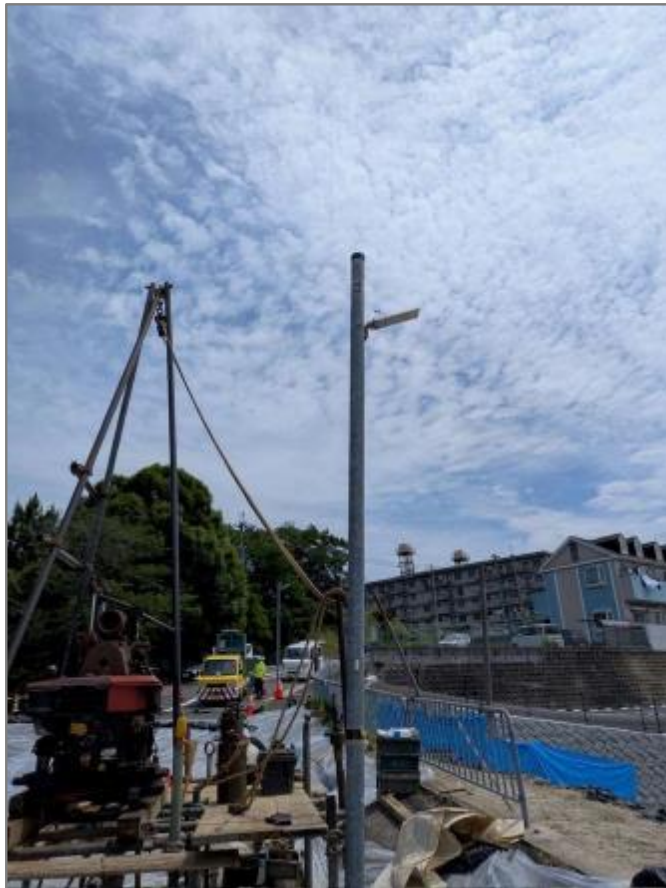
Br-2 調査位置

- 地中の土質（砂、岩など）や、土の硬さを確認するための調査。
- 5本実施予定の内、既に2本は完了済で、残る3本をこれから実施。

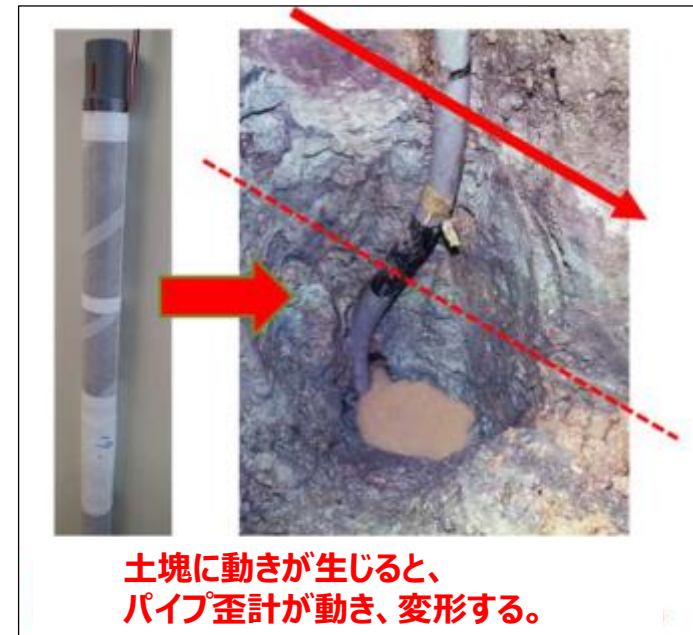
- 地中内のどの部分が動いているかを観測するための調査。
- 土質調査終了後、観測機器をボーリング調査孔内に設置し、観測を行う。
- これまでの観測では、動きは確認されていない。

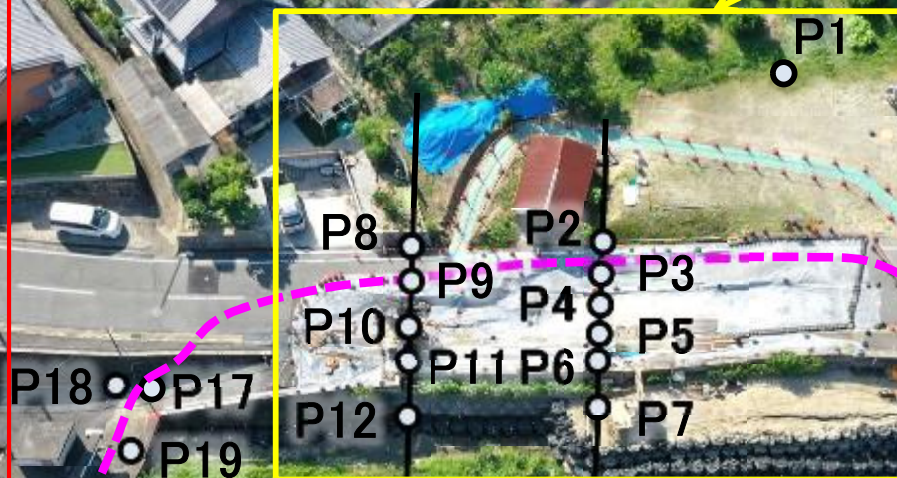
調査平面図 ※調査④の調査位置

【P1～P12】  
5月8日より  
観測開始

観測基準点  
(固定点)

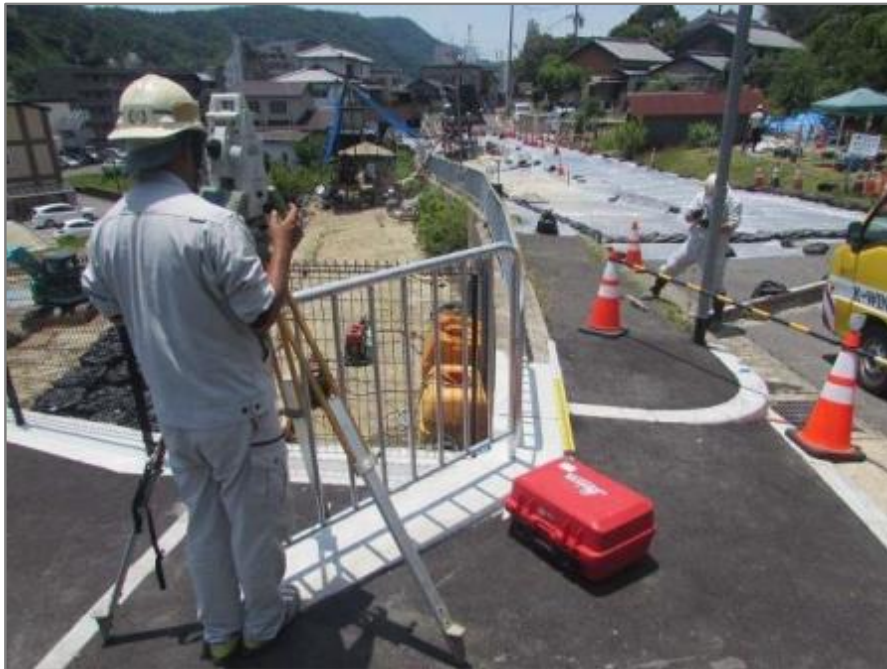
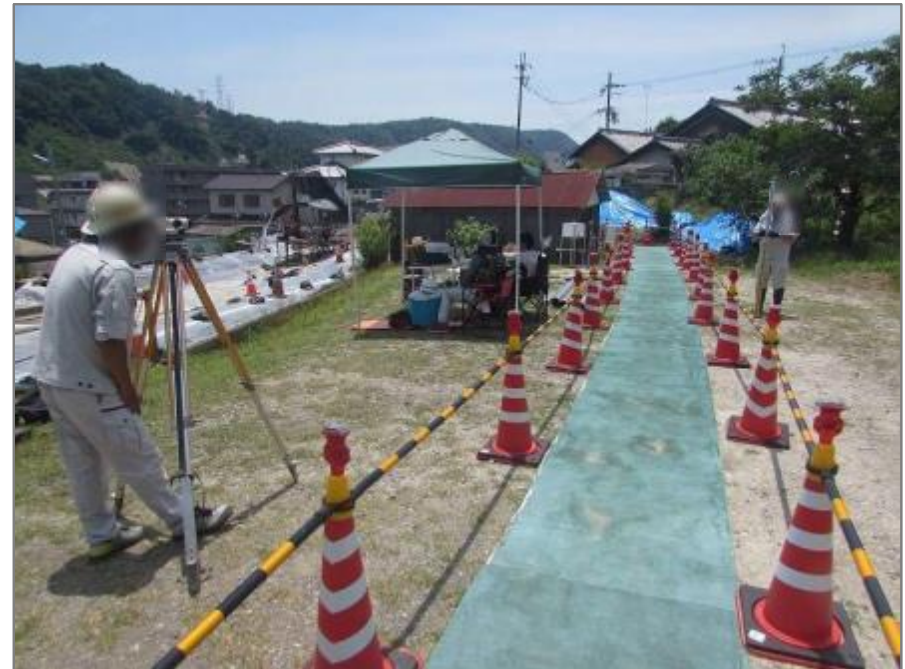
変状観測調査（移動杭観測）状況

○観測基準点（固定点）に対して、各杭の移動量・移動方向を毎日観測。

※大型土のう設置後は、移動量が小さくなっていることを確認

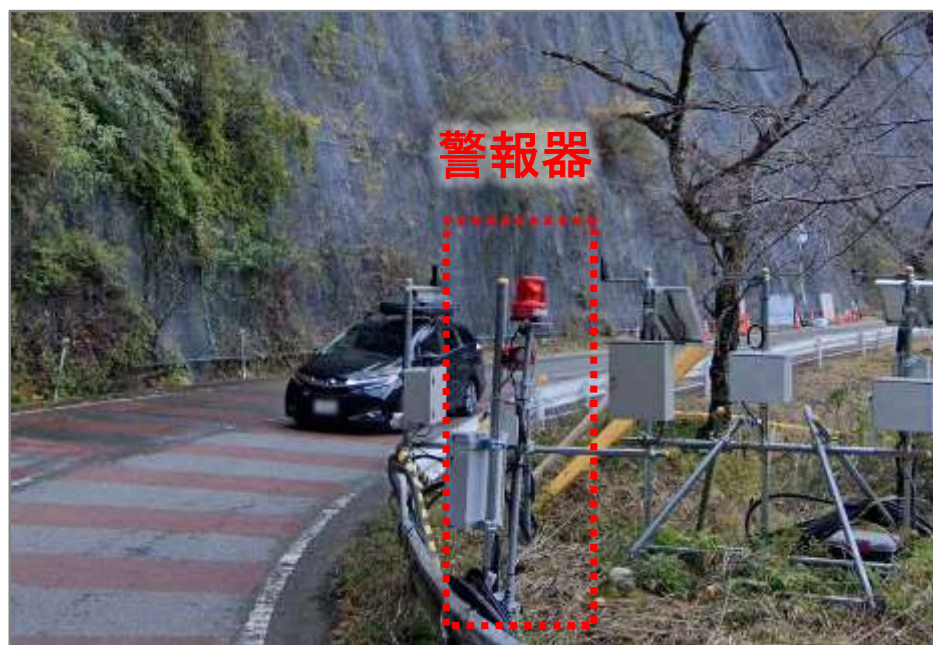
ただし、歩行者の安全を確保するため、地盤伸縮計の変状が『2mm/1時間』を2回連続で観測した場合、警報器（赤ランプ）が点灯しますので、通行しないで下さい。

警報機の  
設置事例
