平成 25 年度保全再生事業の進捗状況

I. 平成25年度(2013)保全再生事業の内容

1. 実証実験の検討調査

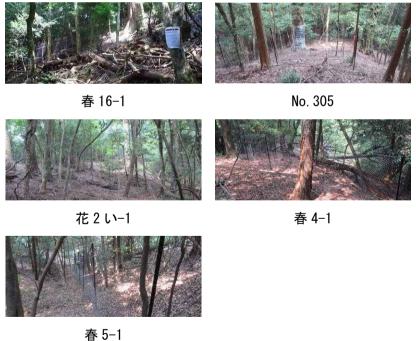
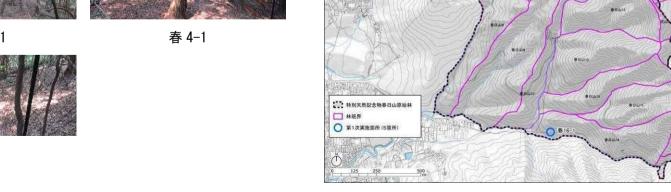
各5-1 **(** 申1045

植生保護柵設置方法並びに標準仕様を検証するため、現地では、ネット、スカートネット及び支柱の状況、倒木の倒れこみ、土砂や小枝等の堆積による植生保護柵への負荷の有無等を確認した。併せて、天然記念物奈良のシカとの共生の観点から、シカの角の絡まりの有無等を確認した。

その結果、後述する奈良公園事務所による巡視の成果もあり、設置時の状況を良好に維持しつつ、天然記念物奈良のシカへの影響も無いことから、第1次実施箇所で採用した設置方法並びに標準仕様の耐久性・対応性は高いと判断した。その一方で、平成2年(1990)2月1日以来、24年ぶりに大雪警報が発令された平成26年(2014)2月14日から15日の影響で、折損した枝が柵と接触し損壊した部分の補修、スカートネット部分の堆積物の除去など、維持管理の重要性が確認できた。
