ナラ枯れ被害調査の結果報告

過去にナラ枯れ被害対策を行い、被害状況について調査を行った春日山原始林の大径木 369 本（胸高直径 80 cm 以上）、および大径木以外（胸高直径 80 cm 未満）の調査済み被害木 222 本に対して、ナラ枯れ被害状況に関する追跡調査を行った。また、平成 28 年度に殺菌剤の樹幹注入を行った樹木 277 本について実施後の樹木の状態に関する追跡調査を行った。

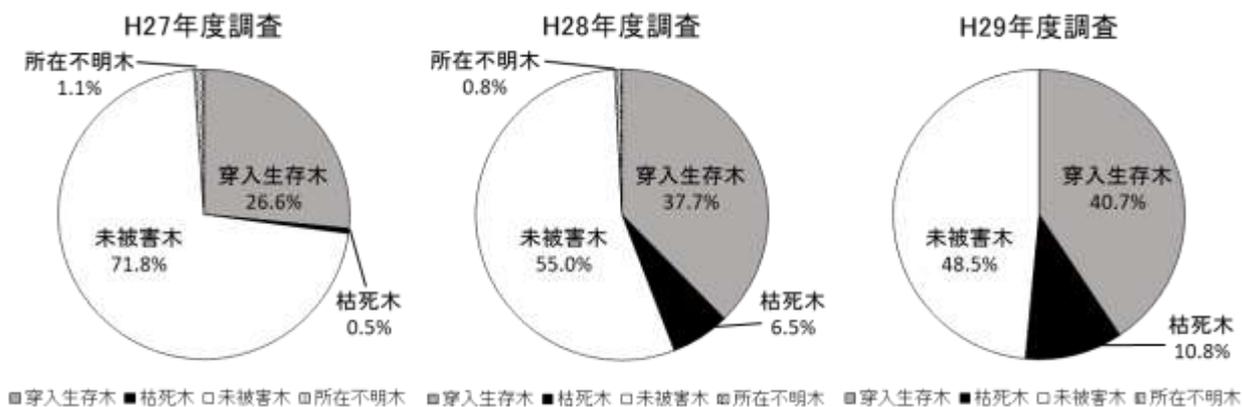
図1 大径木のナラ枯れ状況の比較

枯死木は平成 27 年度の 2 本から 40 本に増加し、枯死木の比率は 0.5% から 10.8% に増加した。穿入生存木も 98 本から 150 本に増加し、比率は 26.6% から 40.7% に増加した。未被害木は、265 本から 179 本に減少し、比率は 71.8% から 48.5% にまで減少した。

このため、大径木に対するナラ枯れ被害は本年度も継続しているといえる。

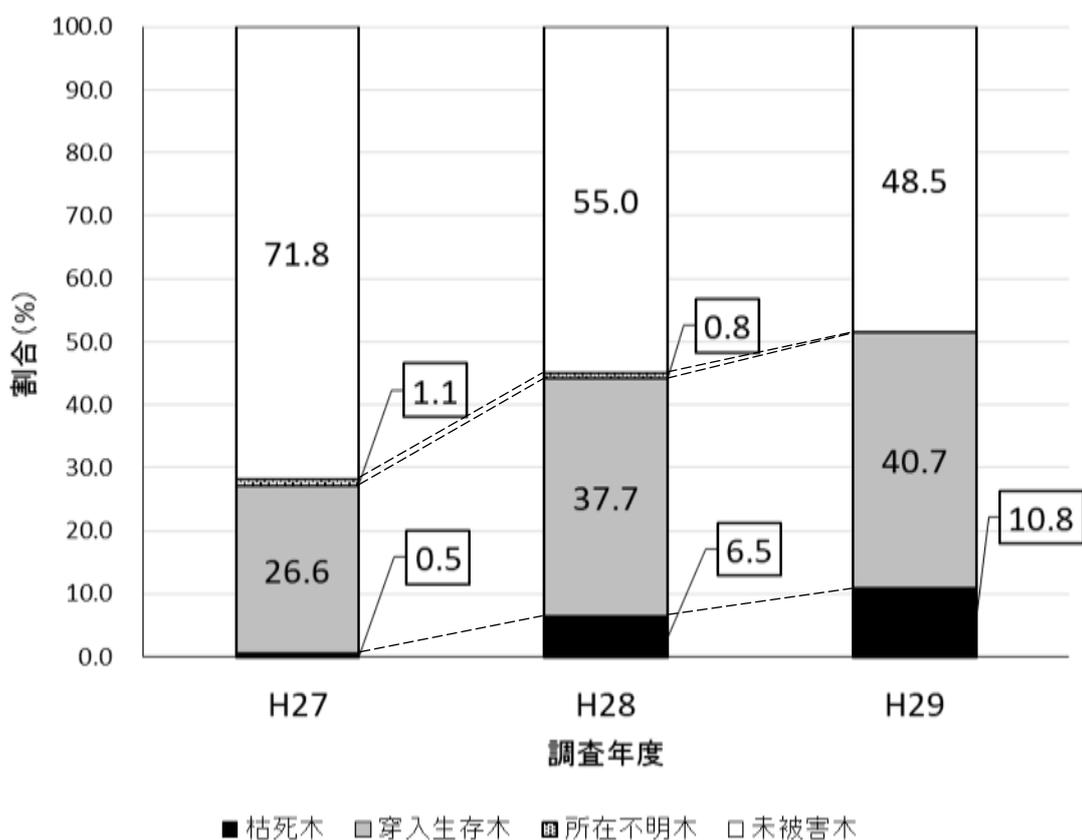
図2 大径木調査のナラ枯れ状況の推移

平成 28 年度の未被害木 203 本のうち、被害状況に変化が無かったものは 177 本 (87.2%)、新たに穿入を受けた生存木が 22 本 (10.8%)、枯死したものが 4 本 (2.0%) であった。

また、平成 28 年度の穿入生存木 139 本のうち、変化が無かったものは 128 本 (92.1%)、枯死したものが 11 本 (7.9%) であった。なお、平成 28 年度に穿入生存木または枯死木と判定したもので、新たに葉が展開しているなど、樹勢が回復している個体は見られなかった。

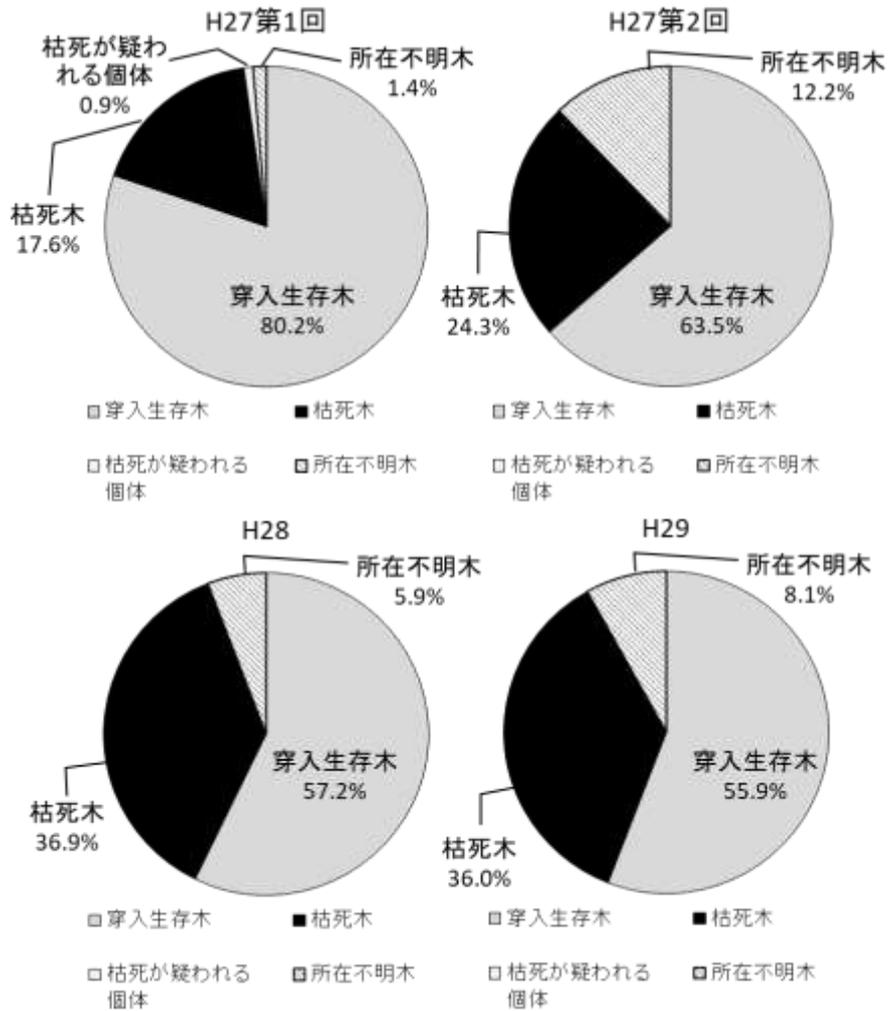
図3 ナラ枯れ被害状況の割合の比較

穿入生存木は平成 27 年度第 1 回の 178 本から平成 29 年度で 124 本に減少し、比率は 80.2%から 55.9%に減少した。また、枯死木は平成 27 年度第 1 回の 39 本から、平成 29 年度の 80 本に増加し、比率は 17.6%から 36.0%に増加した。

なお、今年度に確認した枯死木 80 本のうち、76 本では幹折れ等は見られないため、ナラ枯れによる枯死と考えられるが、4 本は幹折れ、または伐倒済みであるため、台風による幹折れが原因である可能性もある。

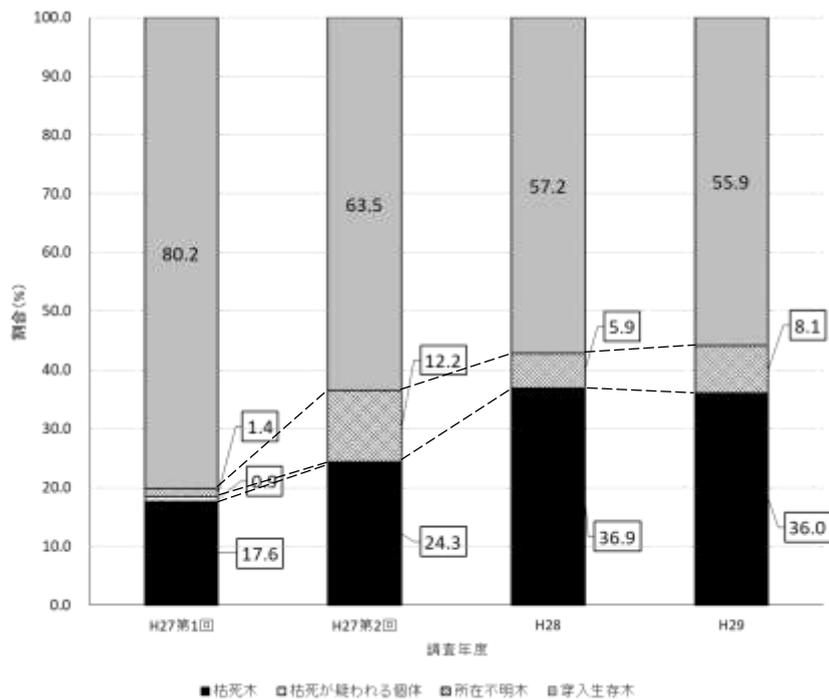
図4 ナラ枯れ被害状況の割合の推移

平成 28 年度調査の穿入生存木 127 本のうち、変化が無かったものは 124 本（97.6%）、平成 29 年度で枯死木と判断したものが 2 本（1.6%）であった。前年度に枯死木と判断したもので樹勢が回復したものはなかった。
