ナラ枯れ被害状況調査結果について

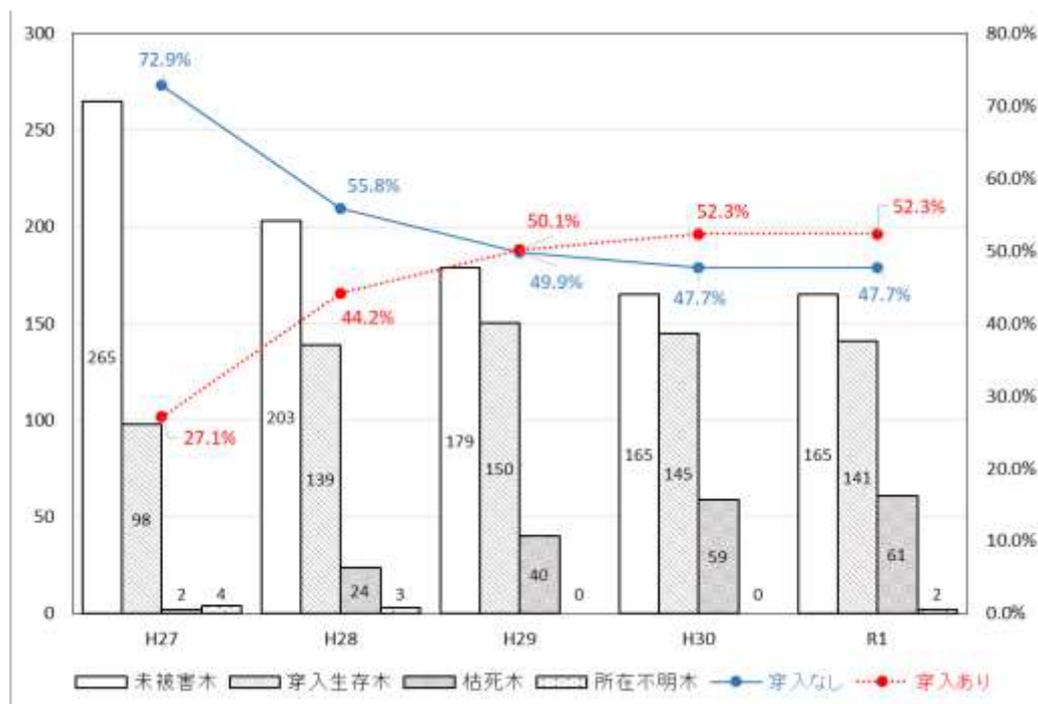
図 1 大径木の状態の推移

平成 27 年度から令和元年度までの大径木のナラ枯れ被害状況について表 2、図 1 に示す。令和元年度の調査では、新たにカシナガの穿入を受けた大径木はなく、前年度までの穿入生存木の内 4 本の枯死が確認された。今年度に「所在不明木」と判断した 2 本 (No. 74、No. 288) は、過年度の調査で幹折れによる枯死と材の腐朽が確認されていることから、枯死後に残部の腐朽が進行し消失したと考えられる。
