# 植生保護柵の状況と柵内枯死木について

#### 1. 植生保護柵の状況

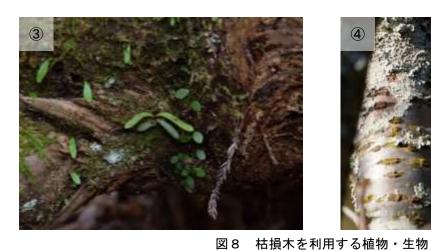
③着生植物 (ビロードシダほか、植生保護柵内)

しかし、森林生態系において枯損木は多様な生物群の生息場所や食物資源として重要な役割を 果たしている。春日山原始林においても植物や昆虫、鳥類などにより利用されており、後継樹の 生育基盤となる可能性も高い(図8)。また、枯損木が大木である場合、植生保護柵内という限定 的な空間における伐採には高度な技術が必要であるだけでなく、作業による林床植生や植生保護 柵への影響なども懸念される(図9)。

このため、植生保護柵内や周辺部において、倒木等により柵の支柱やネットに支障をきたすと 判断される枯損木のうち、作業による林床等への影響の少ない個体を選択的に除去することを検 討する。
