# 鹿野園地区 地すべり対策工事に関する取り組みについて

奈良土木事務所 工務第二課 池田 明信

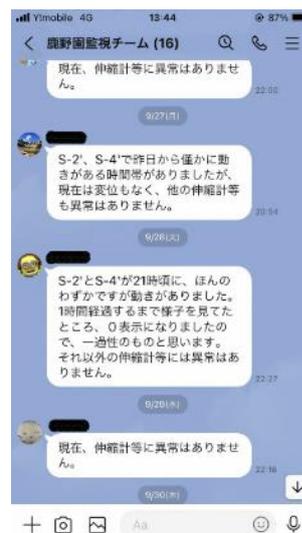
図3. 報告ページ

避難所閉鎖後も2人1班体制の班編制はそのまま、平日夜間及び土日祝の昼夜間は職員自ら事務所に常駐して地すべり監視に当たった。現場ガードマンからの定時又は異常報告に加え、10分間隔で更新される斜面監視用システムの確認を主に行った。また、令和2年11月からはLINEアプリを活用した監視報告体制に移行となり、奈良土木事務所職員10名で構成された鹿野園監視チームを設けて日替わりで対応に当たっている。この体制は現在も続いている。その日の当番職員は平日は22時の1回、土日祝日は9時・16時・22時の3回、個人所有の端末を用いて伸縮計等に異常が無いかを確認し（図2）、LINEグループ（鹿野園監視チーム）上で報告している（図3）。伸縮計の変位等で異常がある場合は、連絡体制に則り砂防・災害対策課に連絡する他、現場確認も当番職員自ら行っている。併せてガードマンも24時間交代で現場の状況を目視で監視しており、斜面からの落石が頻発していないか、倒木は発生していないか等の報告を受けている。更に、昼間は施工者も監視しており3重の監視体制を整えている。
