### CLCS工法により作製した切妻屋根小屋

柳川靖夫・和田 博・鬼木俊也\*・割沢隆昌\*

CLCS工法により、床面積が約3畳大の切妻屋根の小屋を、十津川村ホテル昂の郷敷地内に設置した。小屋に使用した木材はすべてスギ材であり、主として地元産材を使用して試作した。試作に要した日数は、基礎工程とフレームの組立工程、およびドアと3カ所の窓取り付け工程を除いて、4人の作業で計4日間であり、実作業時間は約21時間であった。切妻屋根の組立作業は、片流れ屋根より容易であった。材料費は約31万円であり、ほぼ同じ床面積の片流れ屋根の小屋より、材料費は実質上低下した。

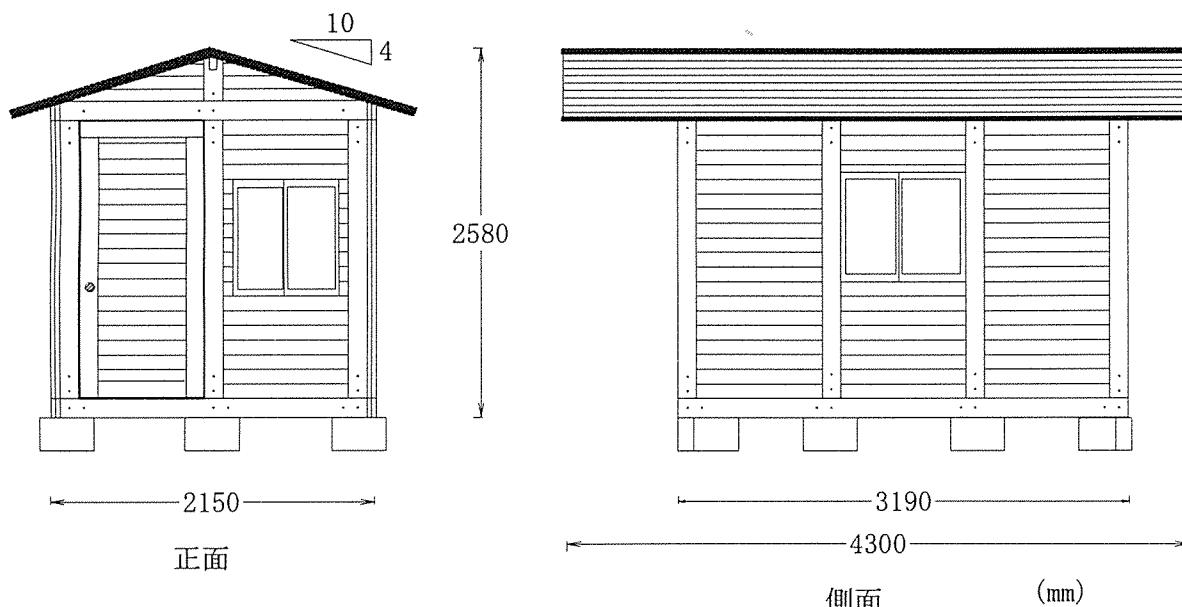
図1 作成した切妻屋根小屋（ペットハウス）の形状

図1に、試作した小屋（ペットハウス）の形状を示す。床面の幅は2,150mm、長さは3,190mmであり、全長（屋根の長さ）は4130mm、高さは2,580mmとした。妻面に扉を

設け、窓は妻面および両側面にそれぞれ1カ所ずつ、計3カ所設けた。木材はすべてスギ材を使用し、主として地元産材を使用した。

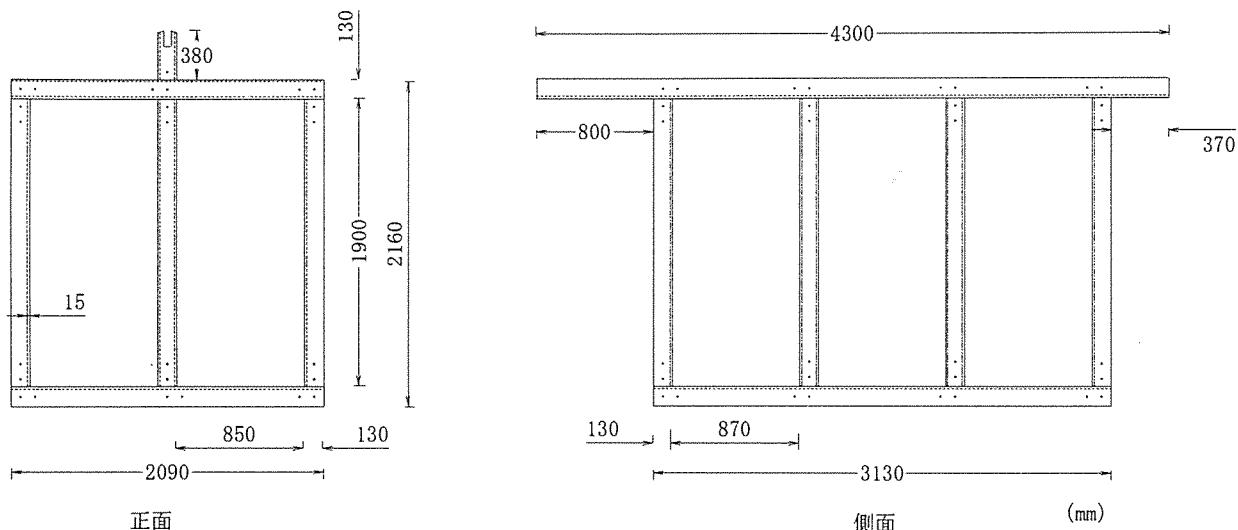
図2 フレームの形状

図2に、フレームの形状を示す。フレームはスギ集成材および表面処理鋼板とで構成され、両妻面、両側面の計4つを作製した。スギ集成材は6プライとし、十津川産スギ材およびレゾルシノール系樹脂接着剤を使用して製造した。所定の長さに鋸断後、幅130mm、厚さ32mmに加工し、壁板はめ込みのため、両側面あるいは片側面に溝切り加工を行った。接合部には、厚さ3.2mmの表面処理鋼板を使用した。スギ集成材をプレーナ加工後、表面

処理鋼板および集成材に一液型ポリウレタン接着剤（コニシ（株）製、パネルボンドKU）を塗布し、貼り合わせ、ボルト締めにより圧縮して24時間以上保持した。

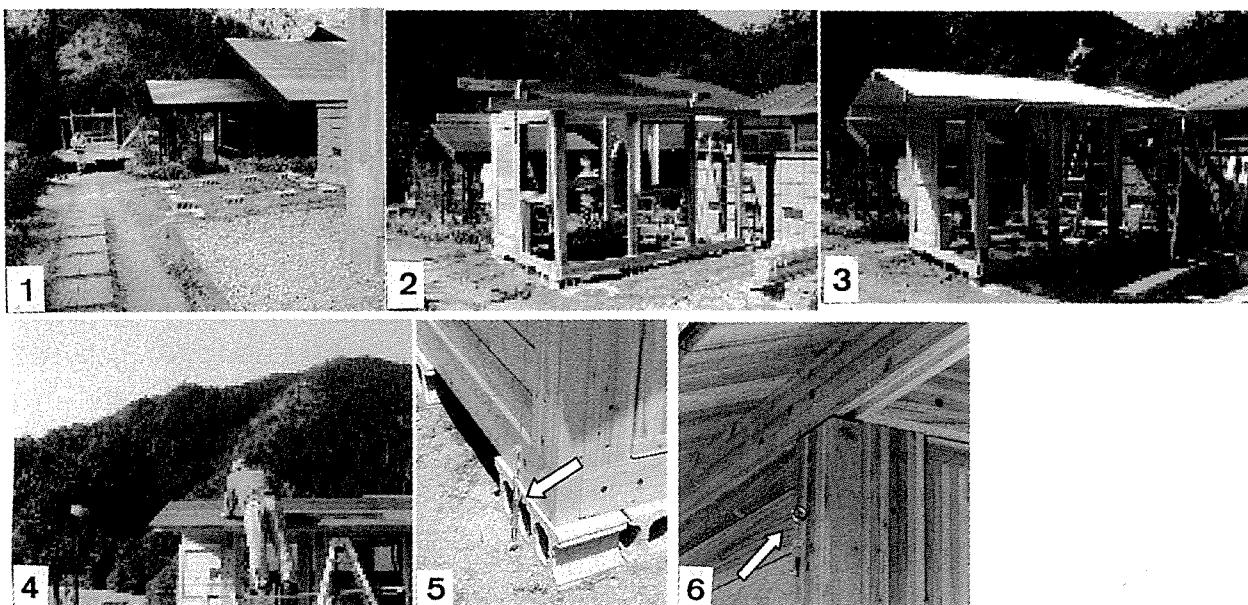
図3 小屋作製の各段階

1：小屋作製予定地と基礎 2：フレーム組 3：屋根工事（下地） 4：屋根工事（仕上げ）  
5：鋼製杭とターンバックルを用いた小屋の固定（地面） 6：小屋の固定（建物）

図3①～④に、小屋試作の各段階での状況を示す。①は試作予定地の様子で、基礎であるコンクリートブロックが設置されている。②は、L型金具を使用してフレームを組立て、棟木を取り付けた状態である。ここまでで、基本構造に関する工程は完了する。なお小屋束の補強と棟木を支えるため、妻面フレームの中央柱内側に、幅130mm、厚さ50mmのスギ材を固定した。

③および④には、屋根工事の様子を示した。まずスギ板材を棟木および側面フレームの桁に固定した後、スギ合板をその上に敷き詰めて固定した(③)。アスファルトルーフィングはステイプラーで固定し、アスファルトシングルは接着剤とアルミ釘とで固定した(④)。

小屋本体は、基礎であるコンクリートブロックに固定されていないことから、図3⑤および⑥に示すとおり、鋼製杭を建物四隅に近接して打ち込み、ワイヤーとターンバックルとを使用して、建物と杭を緊結した。なお平成16年は台風の襲来数が多く、ホテル昴の郷でも露天風呂の東屋の屋根が飛ばされるなどの被害を受けた。しかし、隣接して建てられたペットハウスには目立った被害は認められなかった。

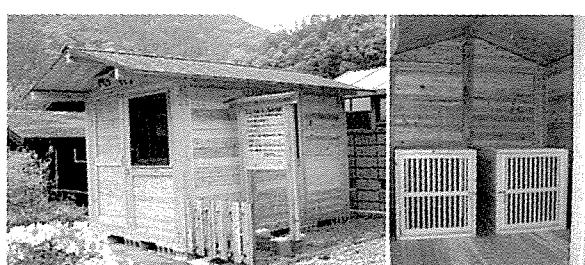
①近景 ②ペット保管用檻  
図4 完成したペットハウス

図4 ①～②に、完成した小屋（ペットハウス）を示す。①は近景、②はペット保管用檻の設置状況である。ホテル関係者によると、今までのところ利用上の問題は発生していない。この点に関しては、経年による劣化状況を把握することが重要であると考えられることから、引き続き調査を続ける予定である。
