報道資料

平成28年11月14日

一般国道168号（五條市大塔町小代地内）における 法面崩落箇所の復旧工事について

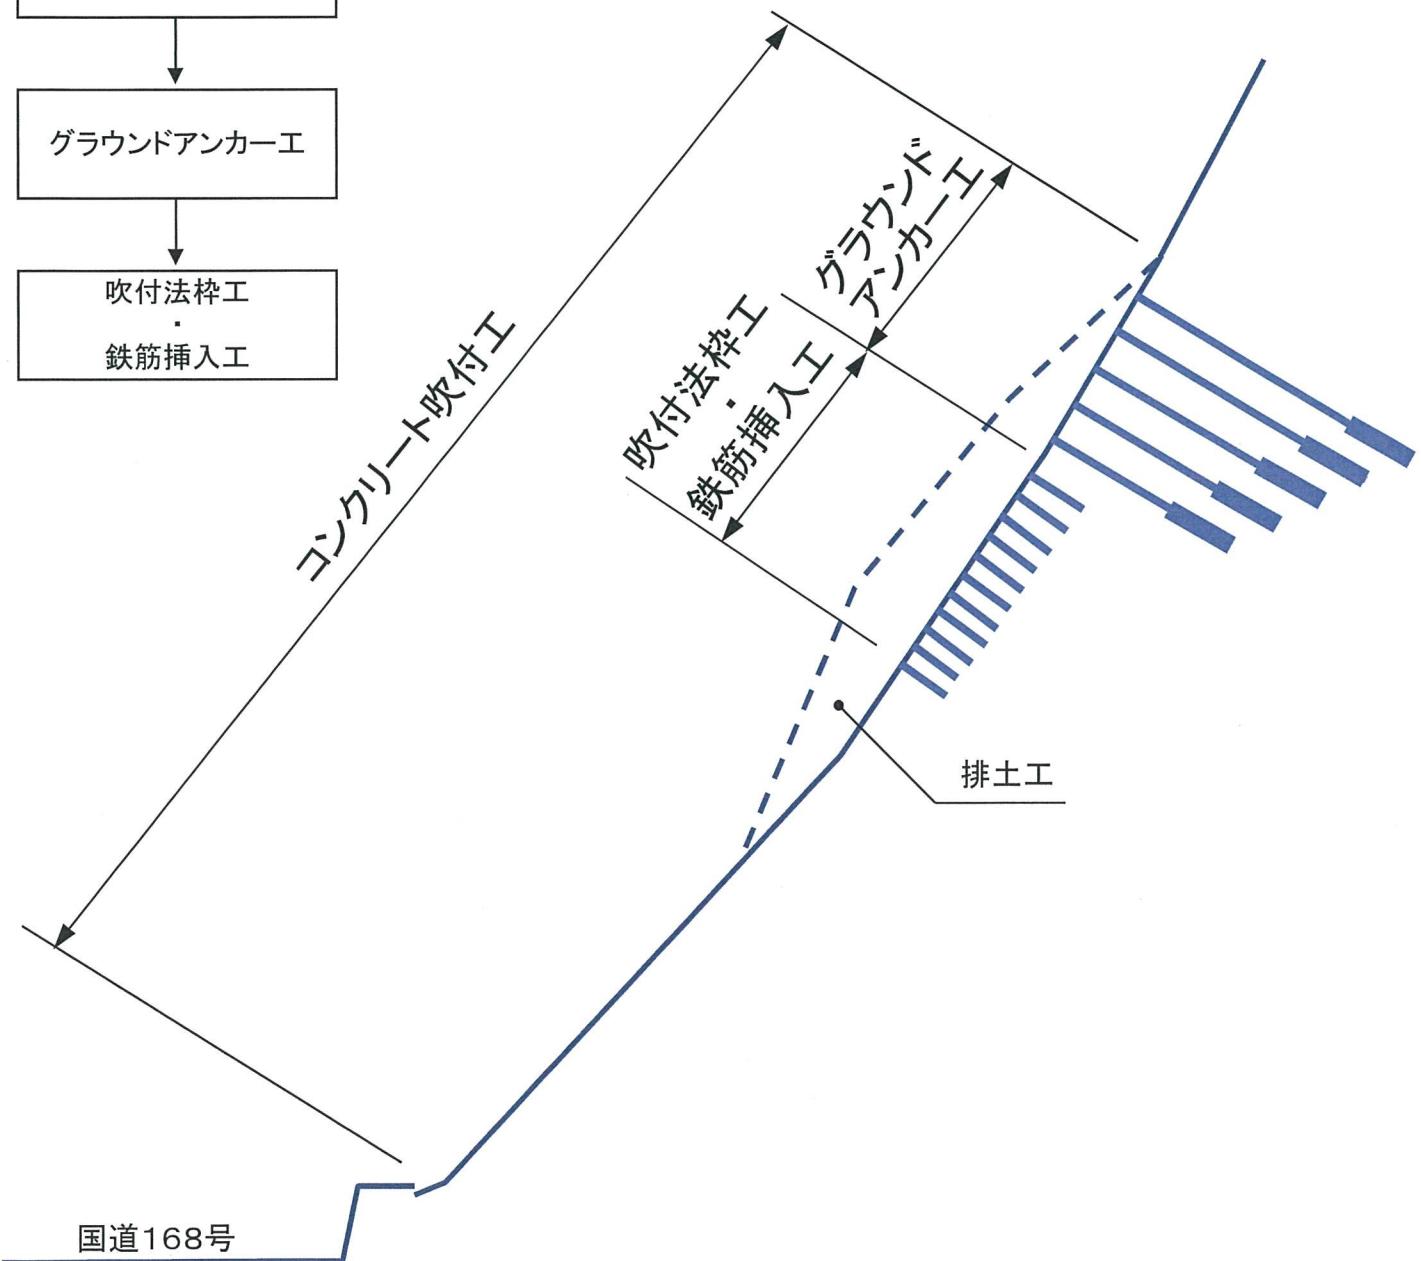
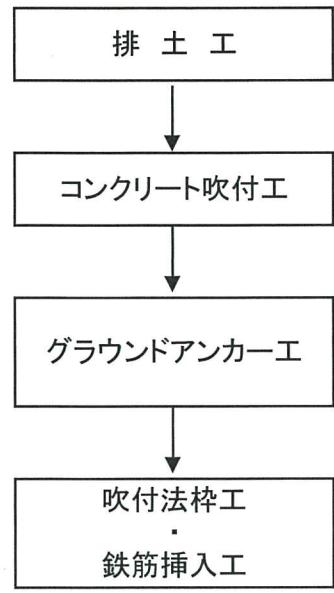
標準断面図

復旧方針の検討の結果、復旧方針は、排土工として法面に残っている不安定な土塊を除去し、法面にコンクリート吹付工を実施した後、グラウンドアンカーや吹付法枠工、鉄筋挿入工により法面の安定を図るもので

工事手順
