# 大規模災害の対応力強化 ～流域治水の推進～

【担当省庁】国土交通省

### 1. 大和川 直轄事業の推進

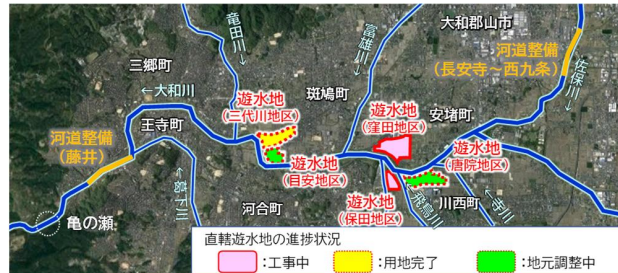
写真提供:大和川河川事務所

- 大和川の水位上昇を抑制する直轄遊水地の早期完成が必要です。
- 直轄遊水地の整備促進に向け、奈良県土地開発公社により、令和5年度に三代川地区遊水地の用地買収が完了しました。早期の工事着手をお願いします。
- 地元調整中の地区でも遊水地の早期整備の声が高まっています。

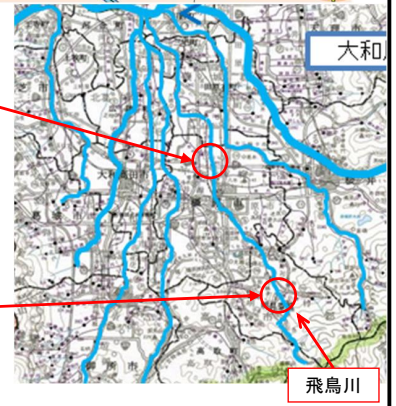
かしはらしにのくちよう  
対策済 飛鳥川(橿原市新口町)

あすかわらいなぶち  
未対策 飛鳥川(明日香村稲渚)
